## **PARECER TÉCNICO**

**OBJETOS DE ANÁLISES:** Laudo Pericial N.º 2020.01.000577-FON, emitido pelo  
Instituto de Criminalística do CPC Renato Chaves-PA,  
Gravações de vídeos e o Inquérito Policial.

## 1- INTRODUÇÃO

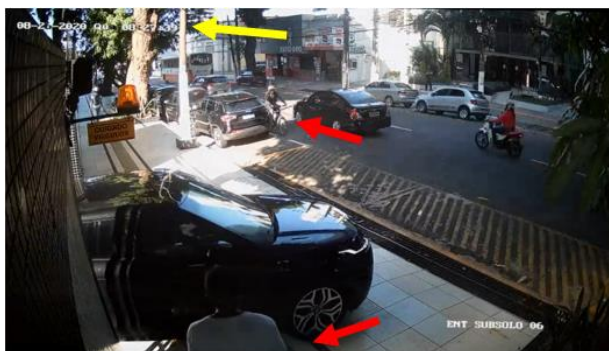
Imagem 01

O frame, na imagem 01, mostra a camionete Land Rover saindo da garagem, **um pedestre na calçada** e a vítima se aproximando (setas na cor vermelha).

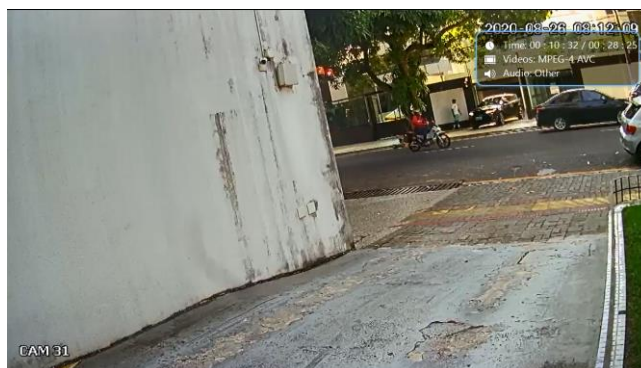
Imagem 02

O frame, na imagem 02, ilustra a cena da imagem 01 filmada por outra câmera. Pode-se observar que o pedestre teve que parar para dar passagem à camionete, enquanto o CTB ensina o contrário.

Observa-se claramente que, ao sair da garagem, o condutor da camionete Evoque não agiu em consonância com o art.36 do CTB<sup>1</sup>.

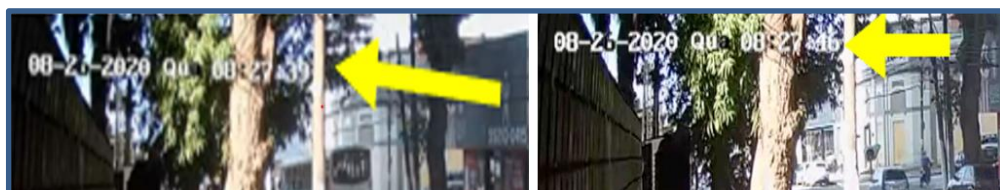
Imagem 03

A imagem 03 mostra os recortes **com os detalhes dos** horários dos instantes nos quais a vítima entra no campo de visão do motorista e o da ocorrência do impacto na bicicleta, segundo o Laudo Oficial.

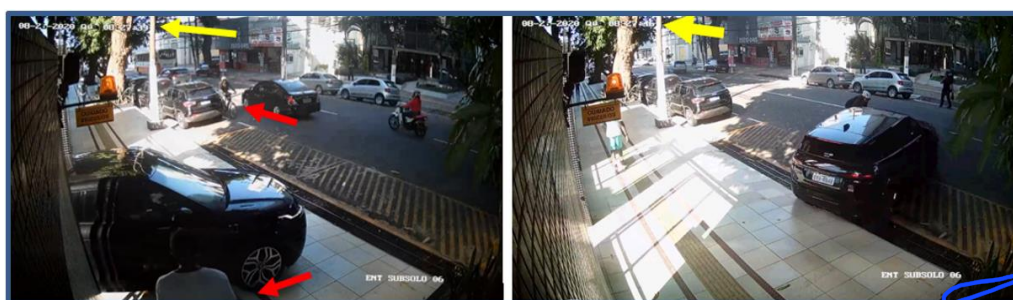
Imagem 04

Para que a compreensão da ocorrência do tempo de 7s, no qual a vítima esteve no campo de visão do motorista, inclusive, segundo o Laudo Oficial, estão amostrados em conjunto, os dois frames com os respectivos horários.

No caso em tela, a vítima esteve durante **7s** no campo de visão do condutor da camionete Evoque, tempo esse mais do que suficiente para que dirigisse de acordo com o ensinamento do art. 28 do CTB<sup>3</sup>.

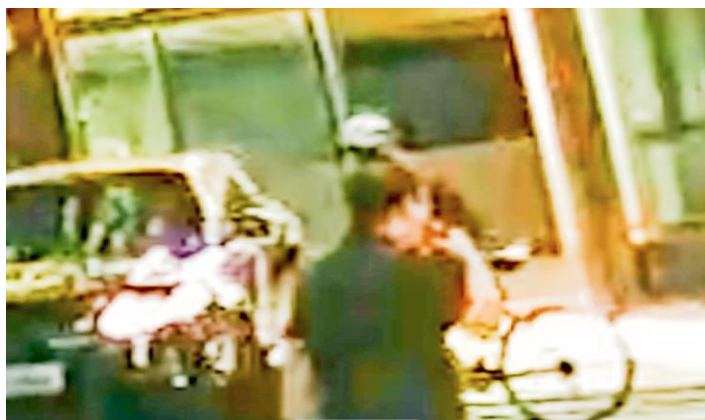
Imagem 05

Na imagem 05, é possível perceber que a cabeça do condutor do veículo está voltada para a vítima, que está, tanto no seu campo visual horizontal como no vertical.

Olhando a imagem com criteriosa atenção, é possível perceber que pelos posicionamentos dos braços do motorista, há a indicação de que as suas mãos estão próximas.

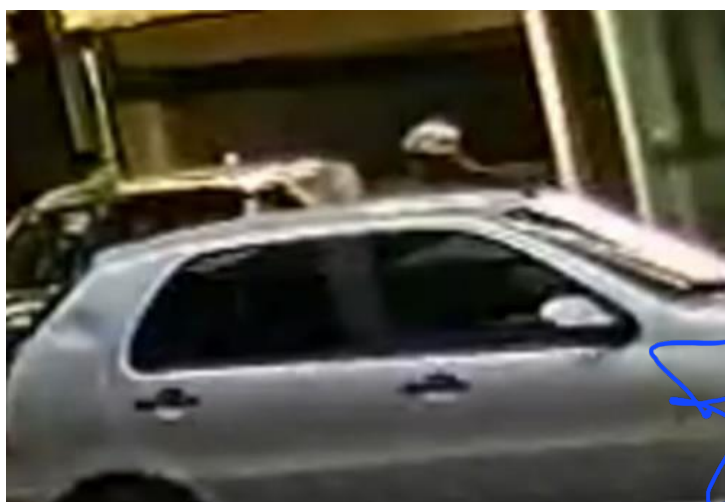
Imagem 06

A cena em outro frame, imagem 06, mostra um fragmento de um quadro original, no qual é impossível a visualização do interior da camionete Evoque, sem que seja feito um tratamento no frame destacado. Deve-se observar, também, um veículo de cor prata que passou à frente da camionete bem com a vítima ainda na bicicleta.

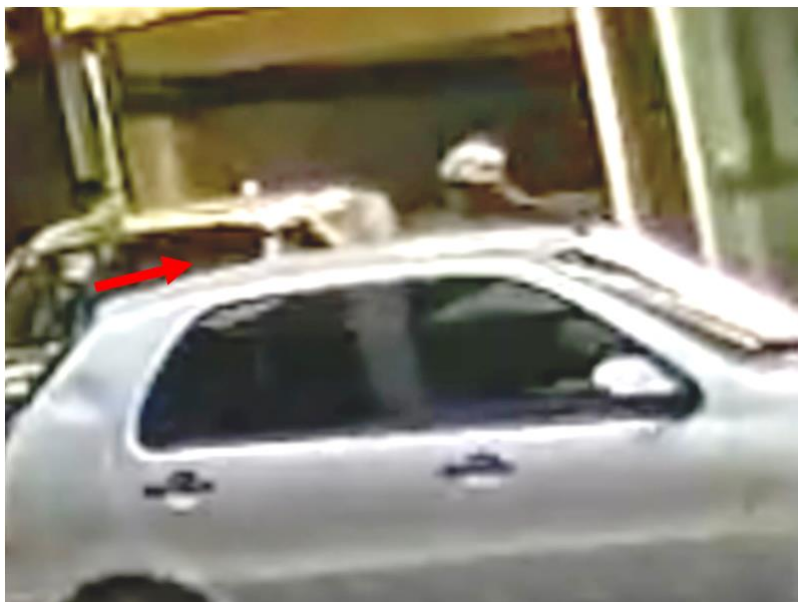
Imagem 07- A seta indica a parte superior da testa e parte do cabelo do motorista.

Depois de um tratamento na imagem original, obteve-se o resultado mostrado na imagem 07, na qual é possível, com muita atenção, a visualização da parte superior da testa e do cabelo do condutor.

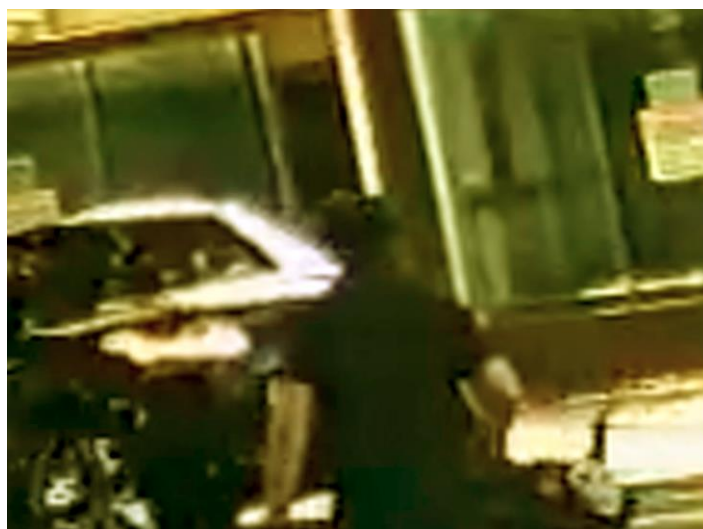
Imagem 08B

. A imagem 08B ilustra um registro tão logo ocorreu o impacto, e percebe-se a cabeça do condutor da camionete, voltada para a frente

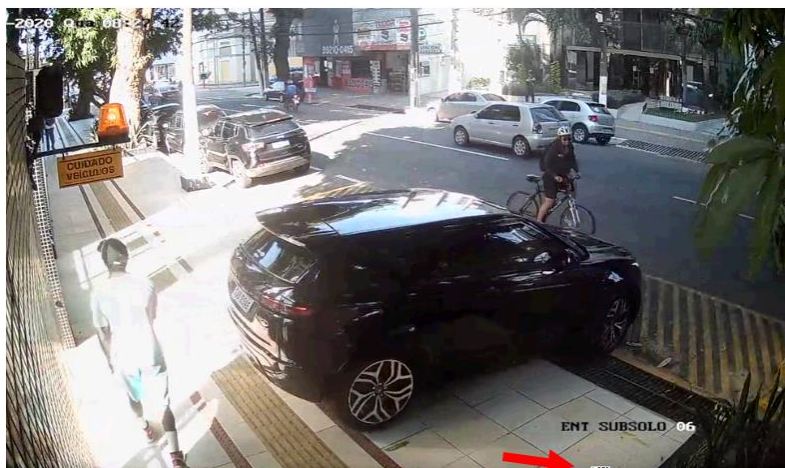
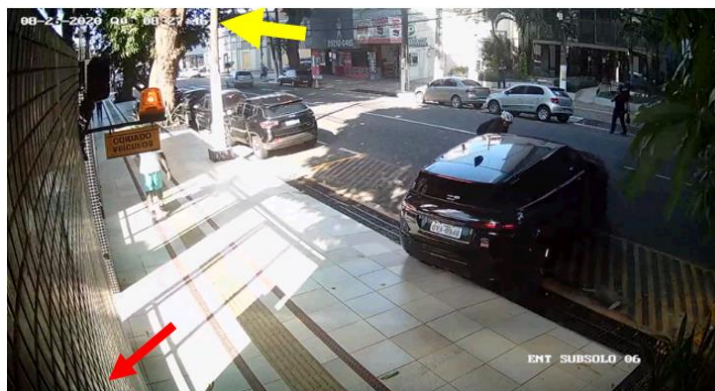
As imagens 09 e 10, associadas com as de outro vídeo que registra a posição do pedestre que passa atrás da camionete no frame 1279 e, depois confrontada com a do frame 1390 que registra o instante do impacto, determinam que se passaram 111 quadros após o motorista ter posicionado a sua testa para a direção e no sentido da vítima. Vide setas na cor vermelha.

O resultado da regra de três nos mostra que se passaram **3,7s** no mínimo, entre o tempo possível de percepção da vítima à frente da camionete e o instante do impacto.

Considerando-se que o tempo de percepção e reação é de cerca de **1s**, o condutor da camionete **teve perfeitas condições para evitar o acidente**.

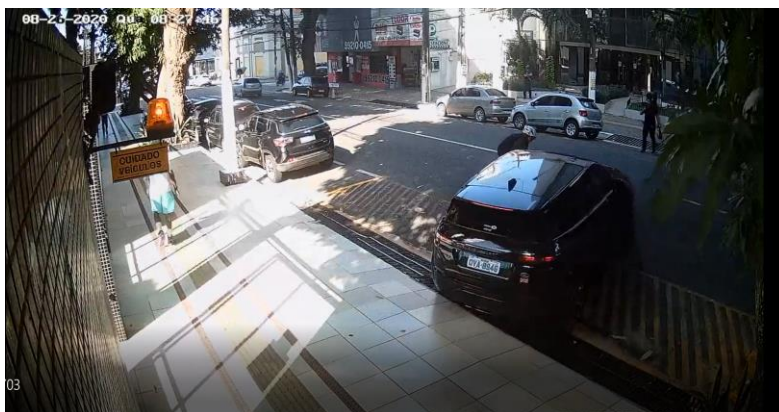
Imagem 11

O vídeo com identificação “ch06\_20200826082703” mostra que o condutor somente **saiu da camionete após insistentes pedidos de três populares** que imediatamente ao fato procuraram ajudar a vítima.

A sequência de imagens mostra cronologicamente parte do evento, a partir do instante do choque na bicicleta da vítima, “**08:27:46**”, segundo um dos filmes do Edifício Belvedere.

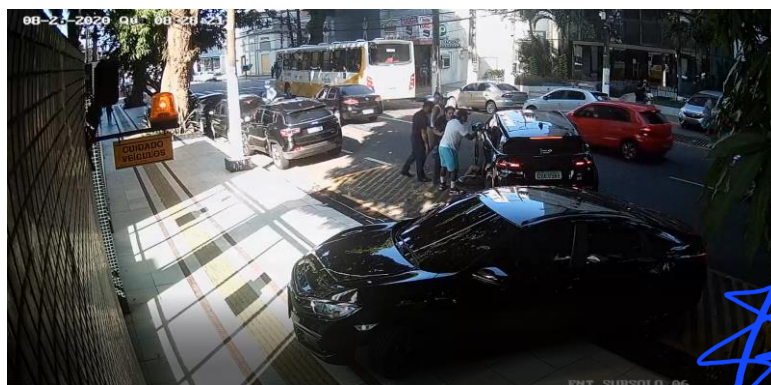
Imagem 12

Trinta e cinco segundo (35s) depois, ou seja, “**08:28:21**”, o pedestre que teve que aguardar a saída da camionete da garagem, aproximou-se da janela do veículo que **estava fechada** e gesticulou para o condutor, sem obter, aparentemente, qualquer resposta.

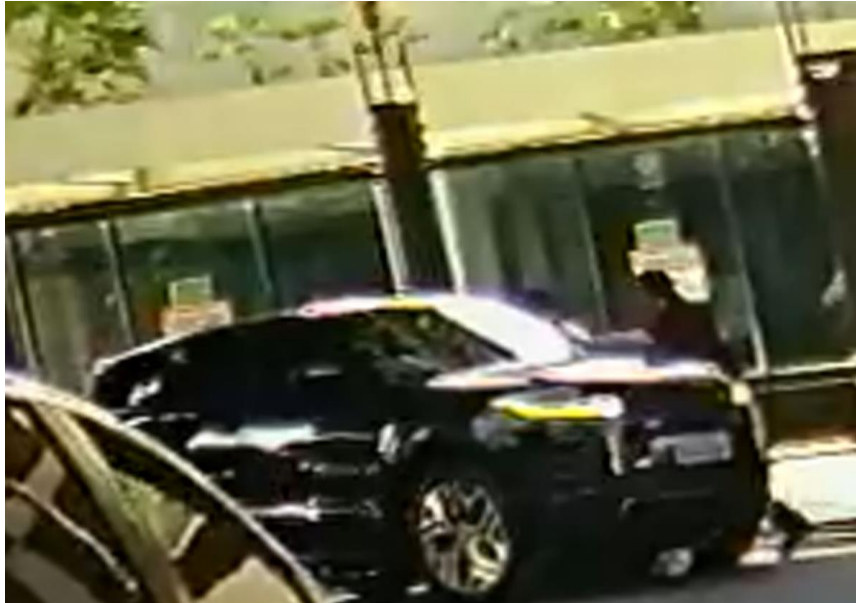
Imagem 13

Este instante também foi registrado por outra câmera, imagem 13, na qual se pode perceber o condutor sentado no interior da camionete.

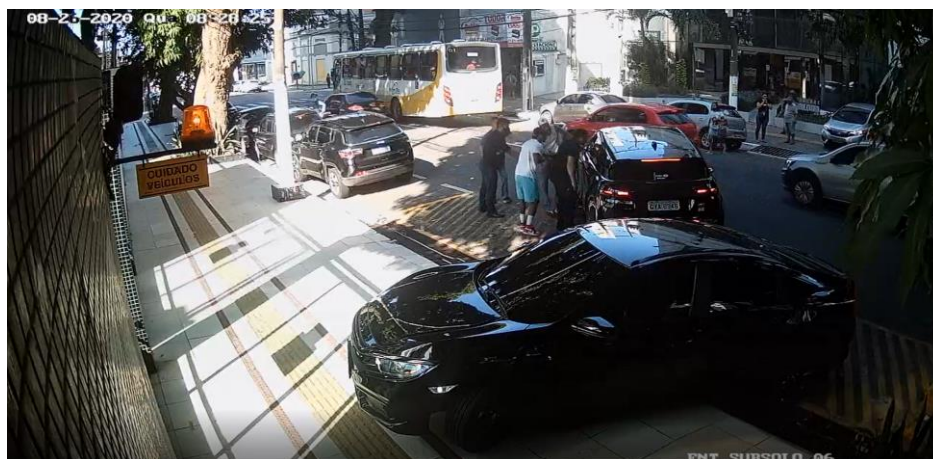
Imagem 14

Um segundo homem, às “08:28:25” aproximou-se da mesma janela e bateu no vidro para falar com o condutor e, aparentemente, não teve também sucesso, e a janela mantinha-se fechada.

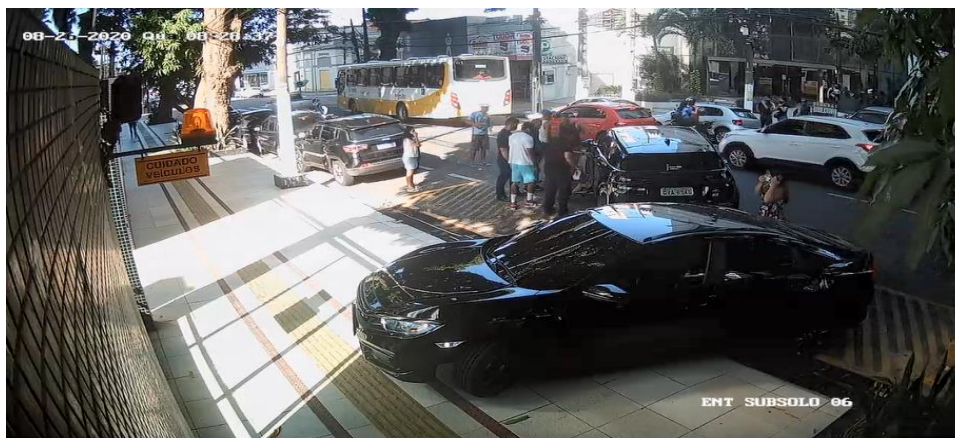
Imagem 15

O segundo homem, não obtendo resposta, afastou-se da janela da camionete, olhou a vítima e retornou, ocasião em que colocou a mão na porta indicando que tentou abri-la. Não conseguindo, voltou a sua atenção para a vítima.

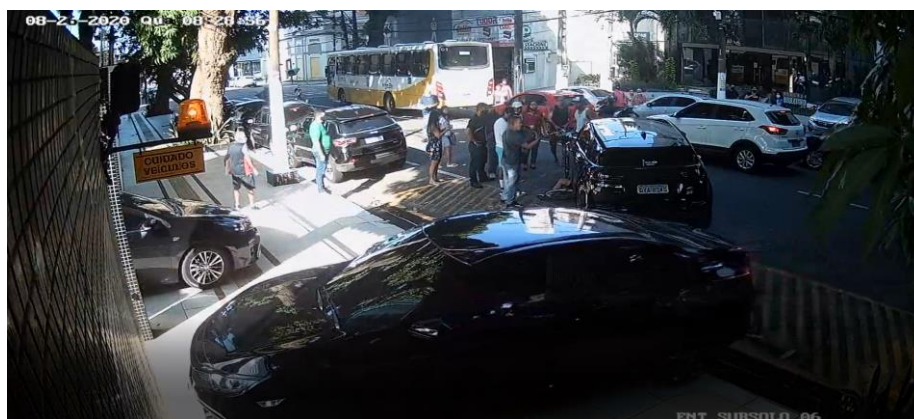
Imagem 16

Segundos depois, cerca das “08:28:37”, um terceiro homem, de forma mais enfática e insistente, aproximou-se da porta e gesticulou para que o condutor saísse da camionete. Até este momento, a janela ainda permaneceu fechada.

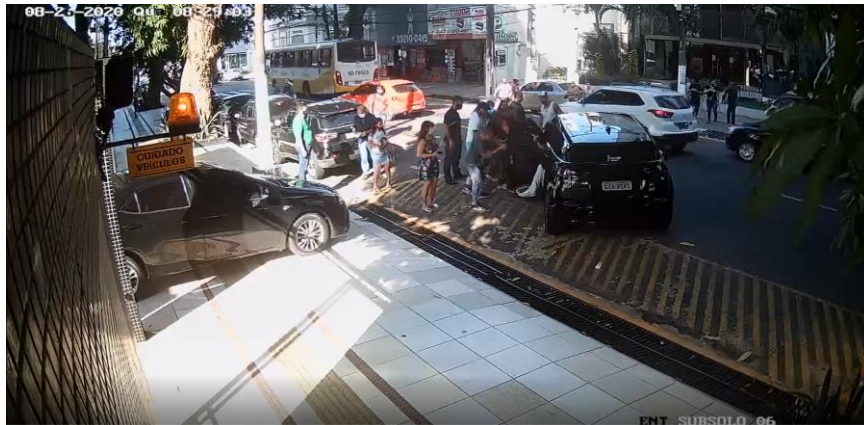
Imagem 17

Após um minuto e dezessete segundos (1min17s) do instante do atropelamento às “08:29:03”, o condutor saiu da camionete segurando o celular (imagem 17), depois dos insistentes apelos dos populares.

Ao deixar a camionete, o condutor não seguiu o que ensina o artigo 46 CTB<sup>6</sup>. **O vídeo mostra que as luzes de advertência não foram ligadas.**

Também há reflexos claros do não cumprimento do item II do art. 176 do CTB.<sup>7</sup>

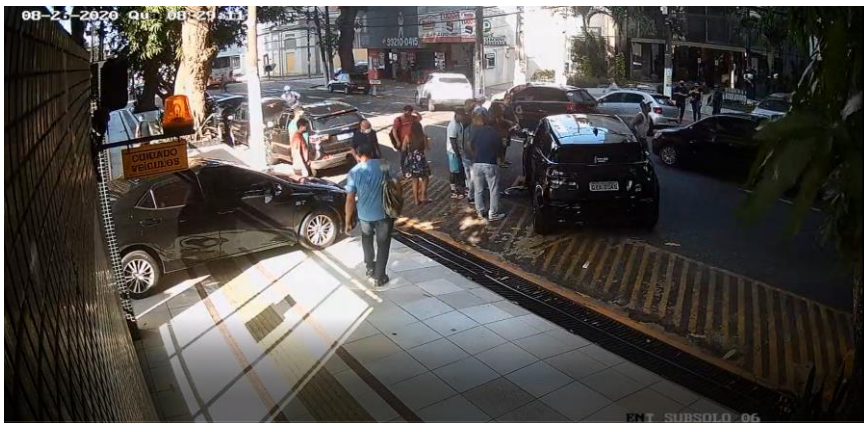
Imagem 18

A imagem 18 mostra o condutor na posição mais próxima em que esteve da vítima.

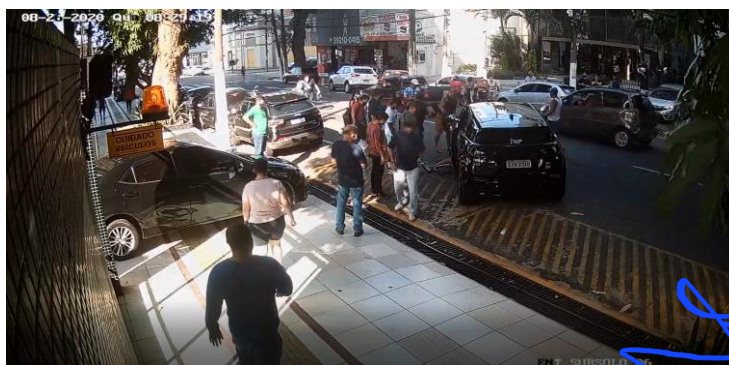
Imagem 19

Após alguns segundos, o condutor da camionete se afastou e começou a telefonar.

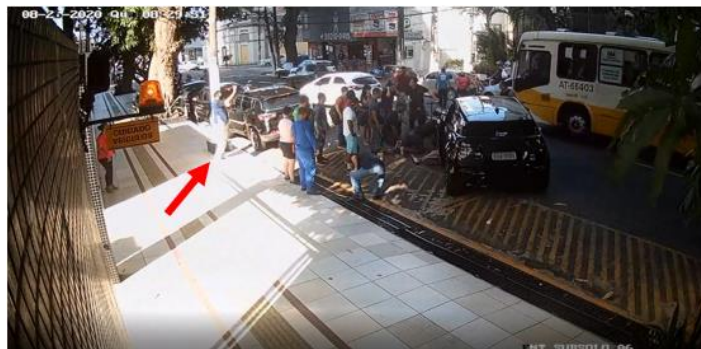
Imagem 20

Em dado momento, enquanto telefonava, no instante em que um ônibus passou no local, levantou o braço direito e acenou, vide imagem 20.

Esta imagem não é compatível com o estado de “bastante nervoso” conforme consta no Relatório Final de qual foi copiado o seguinte fragmento:

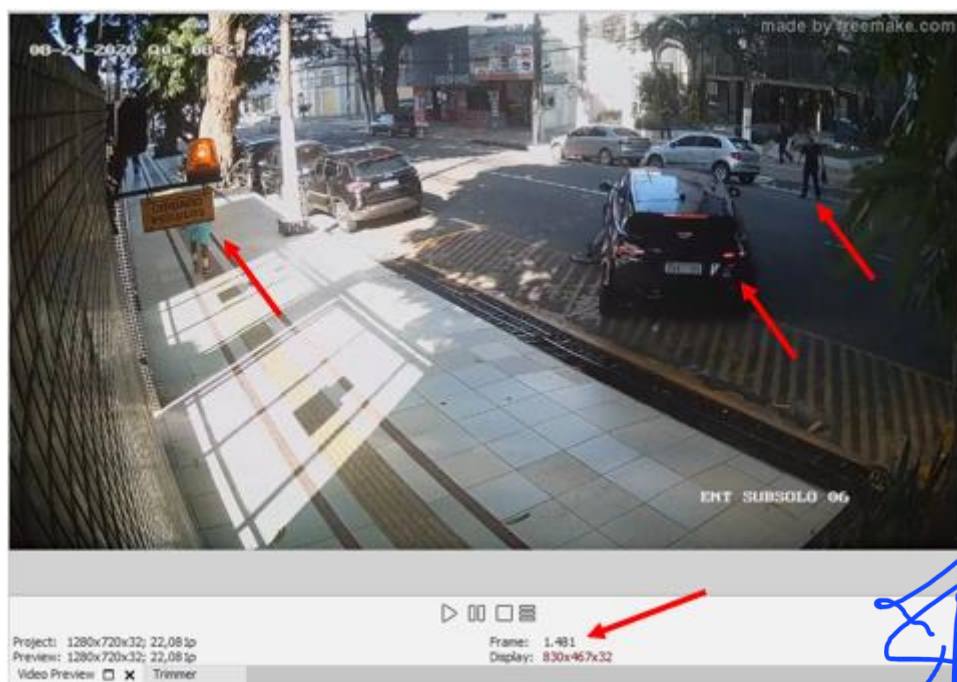
Imagem 22

O **frame 1481** mostra as luzes de acionamento do freio acessas, e os populares que ainda não haviam acenado para que o veículo parasse. Logo, o veículo parou antes dos populares avisarem.

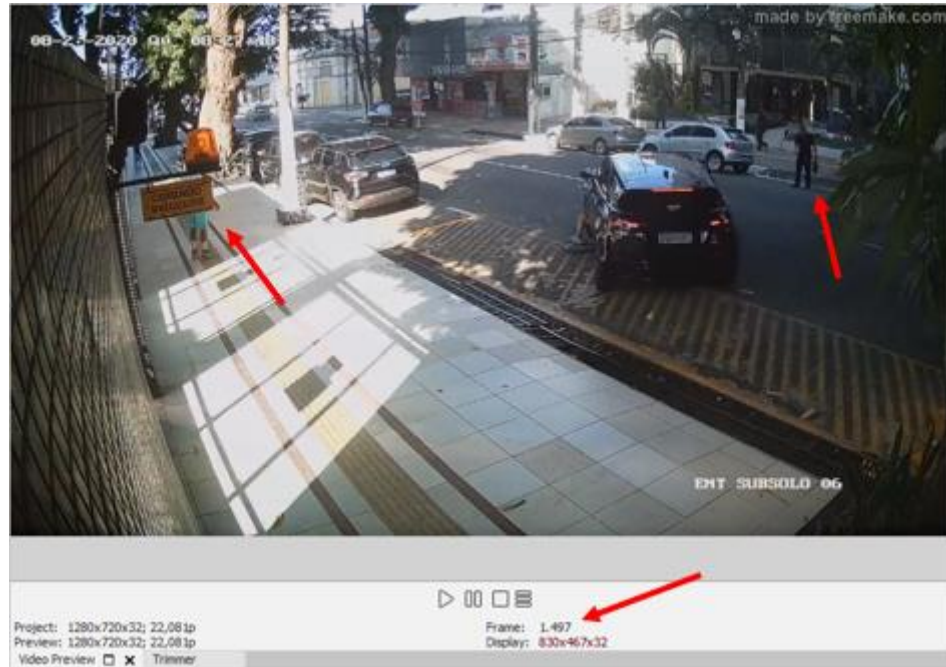
Imagem 23

As luzes do freio mantiveram-se acessas e o veículo em movimento, até o **frame 1497**, ou seja, durante cerca de **0,54s**.

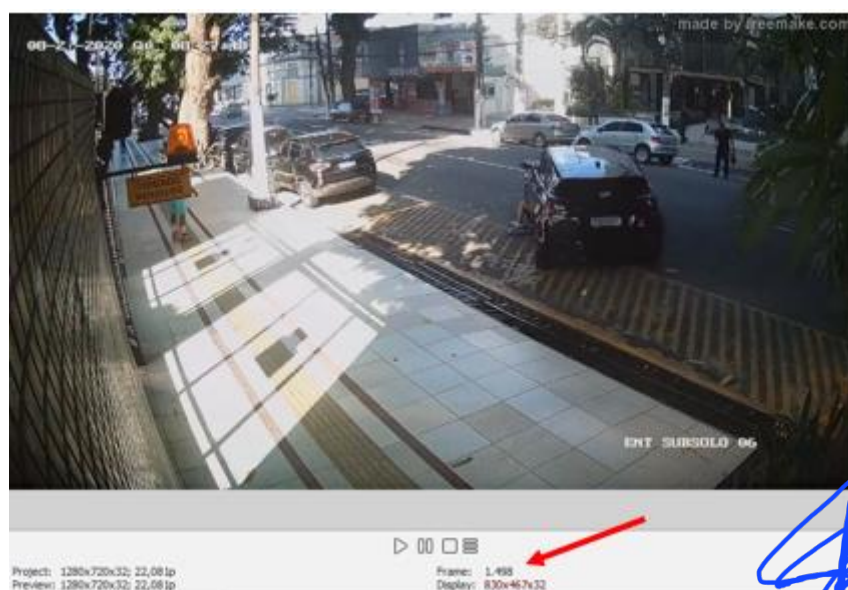
Imagem 24

Imagem 24, **frame 1498**, mostra que os freios não estão acionados.

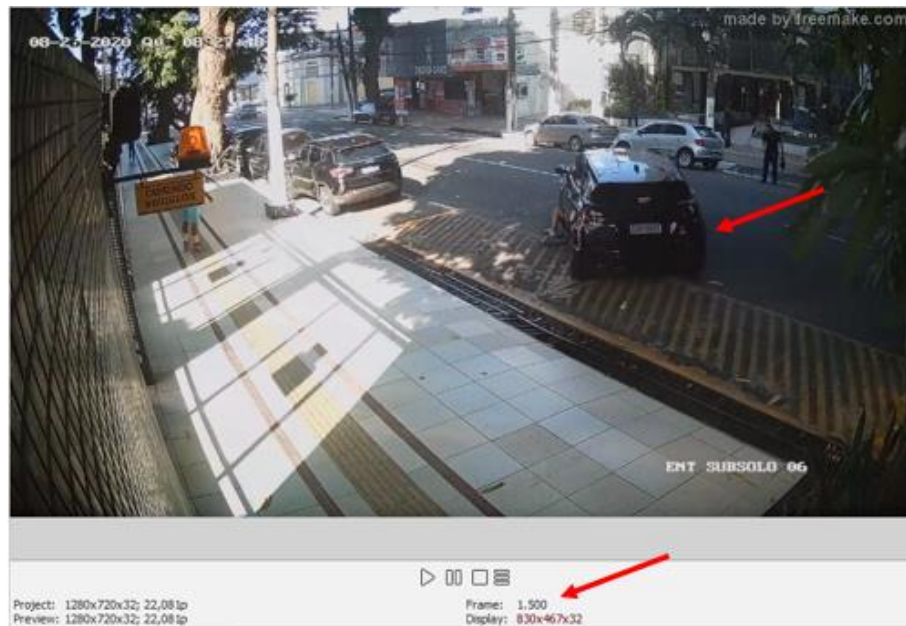
Imagem 25

Constata-se que, **no frame 1500**, os freios ainda não foram acionados.

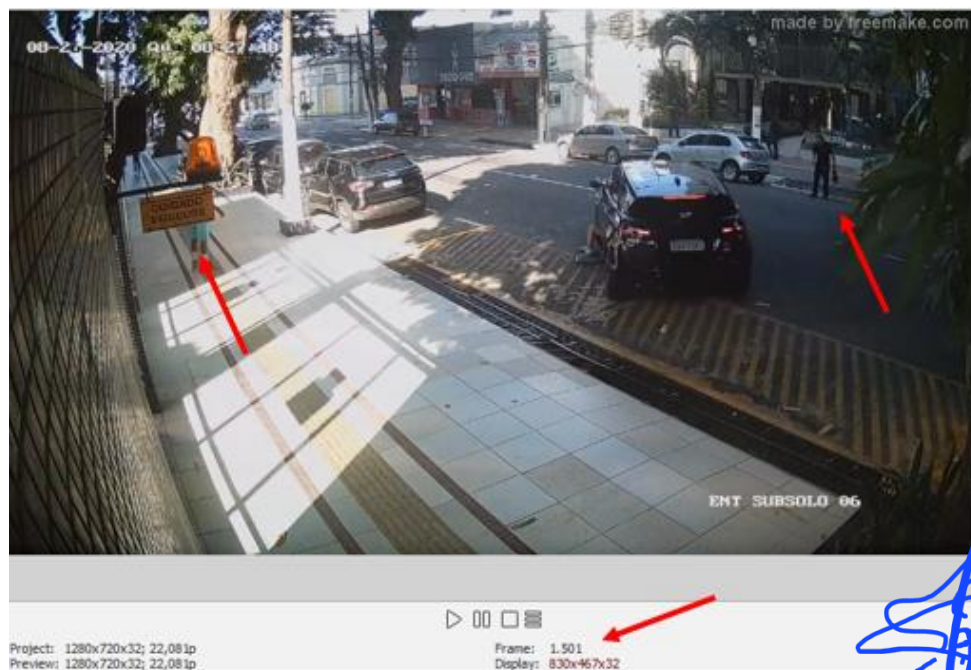
Imagem 26

A imagem mostra o **frame 1501** com as luzes do freio acesas, pois ao perceber dificuldade para o movimento, o condutor novamente tenta parar o veículo.

O **frame 1501** mostra que os freios foram acionados, e o instante no qual o veículo parou até que os pedestres se aproximassem.

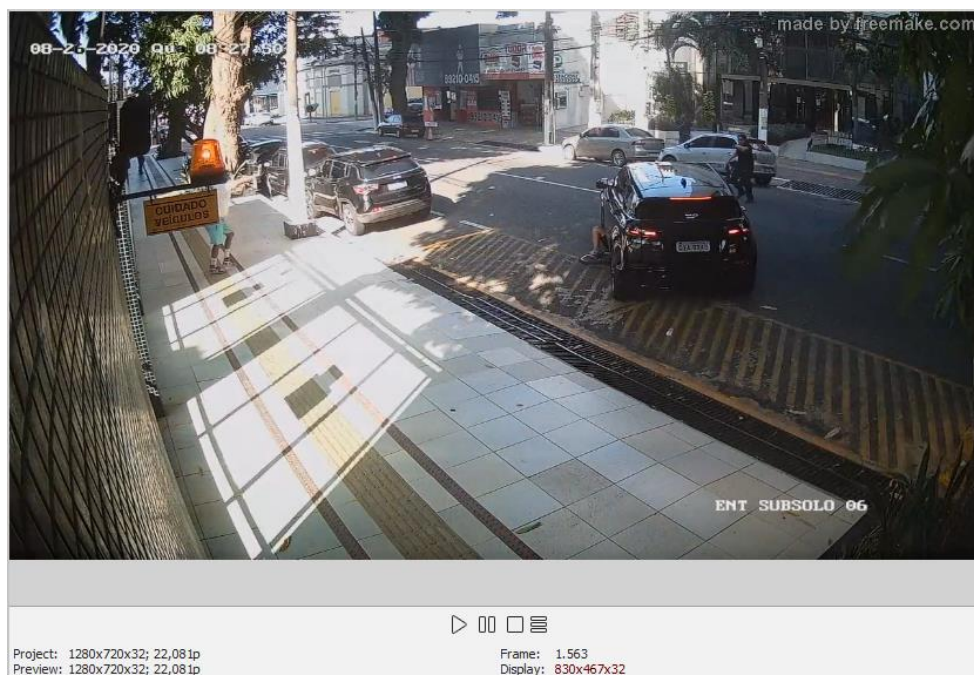
Imagem 27

O **frame 1563** registra, depois que o veículo havia parado, e os pedestres se aproximando.

Sendo assim, as imagens mostram que o sr. Mariano pressentiu o atropelamento (“sentiu”) e parou o veículo, antes de ser avisado pelos populares que estavam próximos.

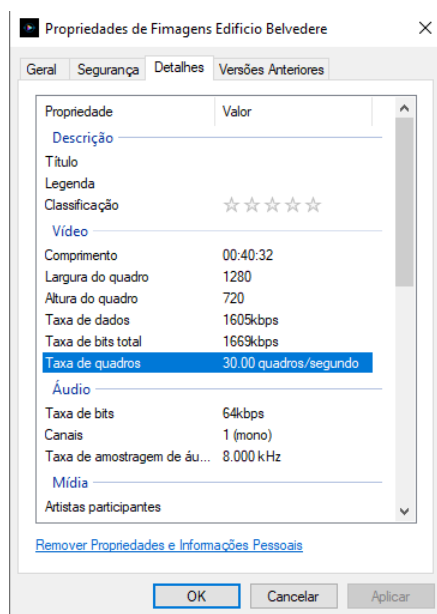
Imagem 21

Se considerássemos os dados apresentados no Laudo Oficial, teríamos que o pneumático **percorreu 2,334m em 0,4s** e, que pela Física, determinaria uma velocidade de **5,835m/s**, ou seja, **21,006 km/h**, ao invés dos **0,56m/s**, como consta.

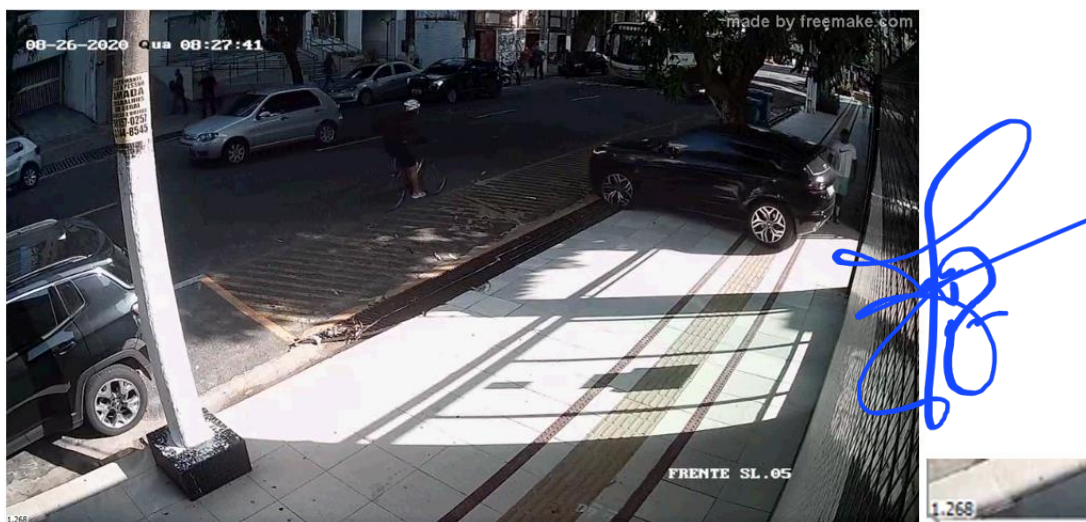
Imagem 29- Mostra o frame (do Laudo Oficial) e o detalhe de seu numeral.

Nos dados apresentados, a diferença no número de quadros desde o instante inicial, indicado no Laudo Oficial e aquele em que a roda dianteira completa um giro não são de **12** quadros e sim, de **126**, conforme mostram as imagens 29 e 30.

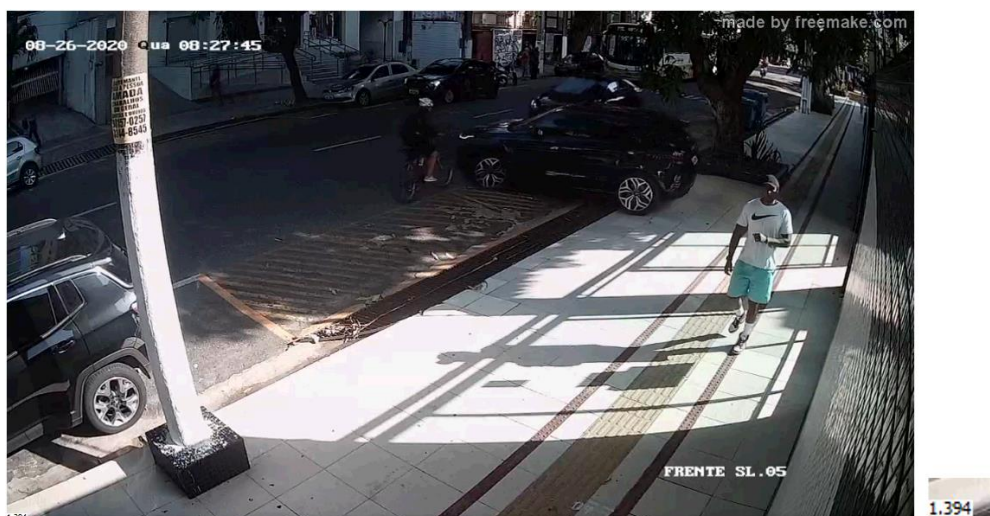
Imagem 30- Mostra o frame (do Laudo Oficial) e o detalhe de seu numeral.

$$1394 - 1268 = 126$$

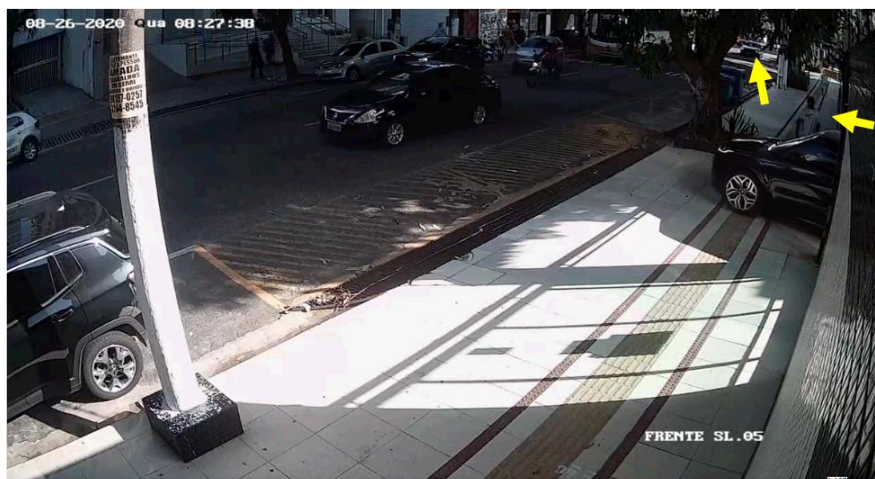
Imagem 31

Não há fotografias ou relato no Laudo Oficial que indiquem que o condutor do veículo olhou para qualquer um dos lados.

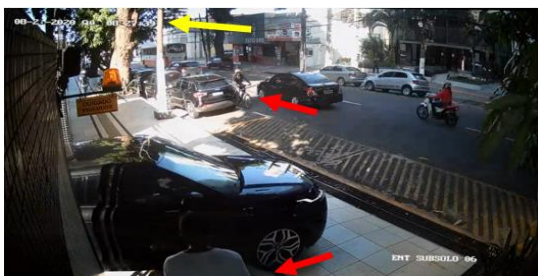
Imagem 01

A imagem mostra o veículo saindo da garagem e a vítima em seu campo de visão. **Então, a camionete não tinha saído totalmente e a vítima já estava no campo de visão, do sr. Mariano.**

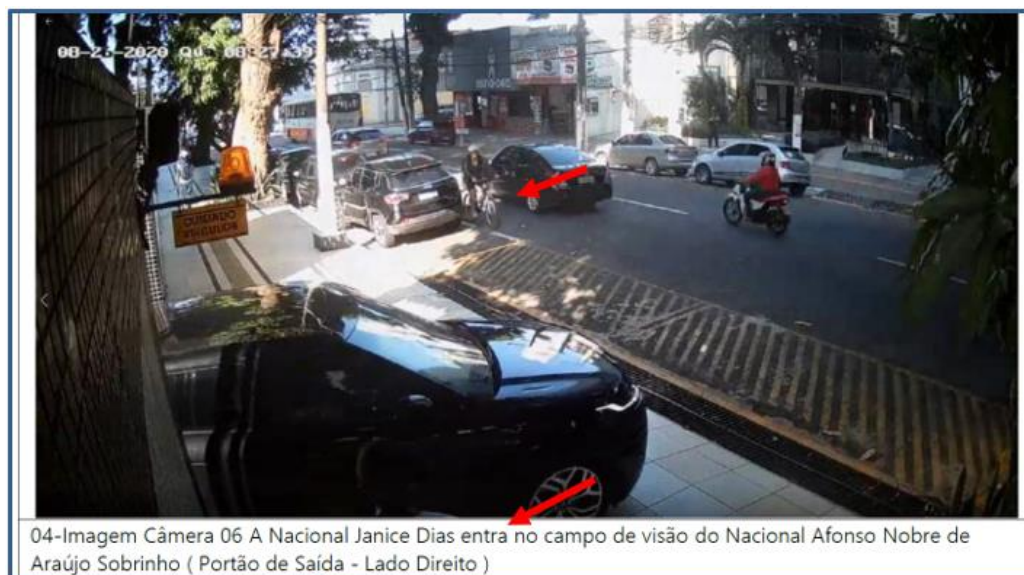
Imagem 33

A contradição entre as respostas está no fato de que, segundo o Laudo Oficial, quando a vítima entra no campo de visão, a sua distância até o ponto de impacto é de 7,0m, e quando o veículo inicia sua saída da garagem consta que é de 6,0m.

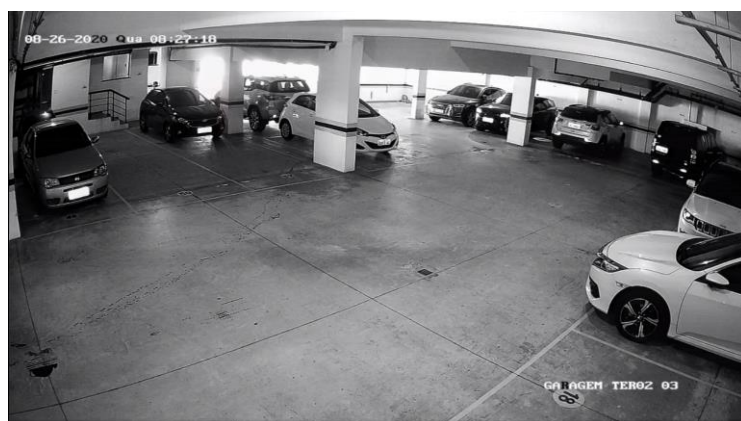
Imagem 37

Constata-se assim uma interrupção e corte de 13s no vídeo, ou seja, cerca de 390 frames.

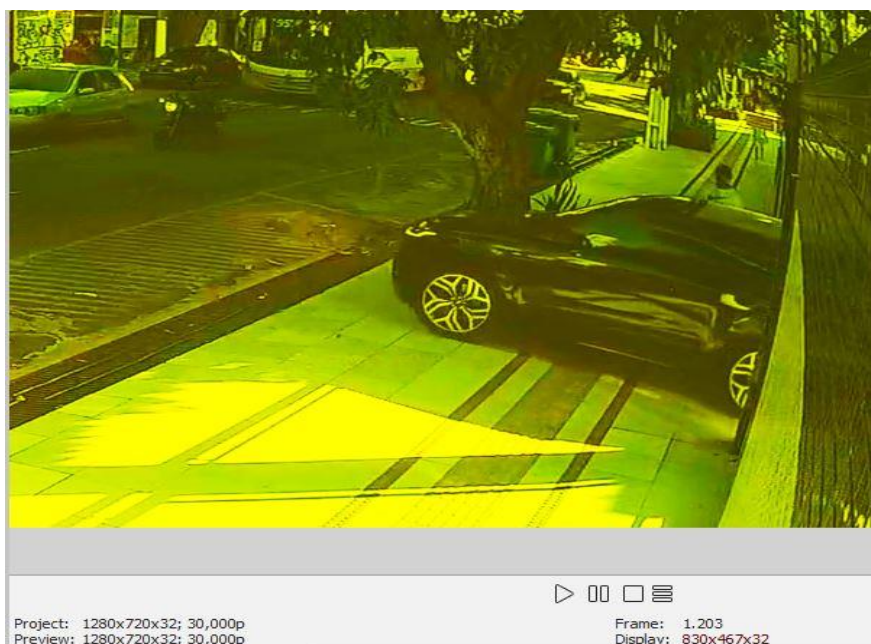
Imagem 42

A imagem 42 mostra o momento da saída registrada pela câmera do outro lado da garagem. Pode-se constatar com ampliação do detalhe (imagem 43), um objeto retangular, semelhante a celular, como foi percebido na imagem anterior.

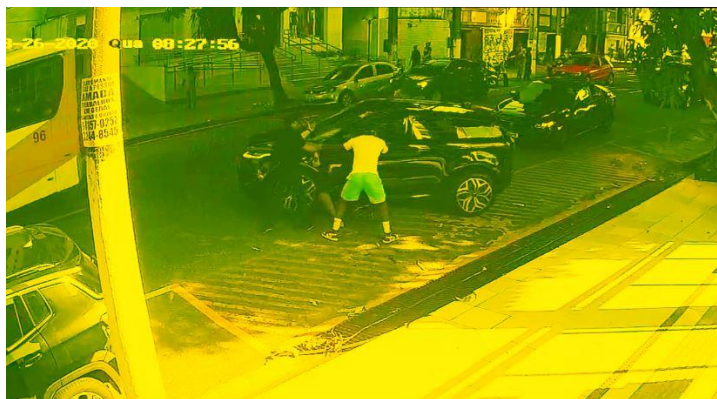
Imagem 45

Em outro momento, logo após o atropelamento, quando o primeiro pedestre se aproximou da janela, foi possível visualizar uma imagem de um homem, com um objeto retangular próximo da sua boca.
