**GOVERNO DO ESTADO DO PARÁ**  
**SECRETARIA DE ESTADO DE SEGURANÇA PÚBLICA**  
**CENTRO DE PERÍCIAS CIENTÍFICAS RENATO CHAVES**  
**INSTITUTO DE CRIMINALÍSTICA**

**Lauda nº: 2020.01.000007-VPH**

Às 10 horas e 20 minutos do dia 17 de setembro de 2020, foi designado o Perito Oficial **Reinaldo da Silva Fayal**, pelo Diretor do Instituto de Criminalística, Perito Oficial **Judysson Allan Oliveira de Brito** para realizar Perícia de Danos em Veículos de Propulsão Humana, atendendo solicitação da Autoridade Dr. ARTHUR AFONSO NOBRE DE ARAUJO SOBRINHO, conforme TOMBO 00005/2020.100355-3 da(o) SACRAMENTA - 1ª SECCIONAL - 1ª RISP - 7ª AISP, datado(a) de 16 de setembro de 2020, registrado(a) em 16 de setembro de 2020 descrevendo com verdade o que encontrarem, descobrirem e observarem.

**1 - DO VEÍCULO:** Perícia efetuada com veículo localizado nas dependências do CPC Renato Chaves.

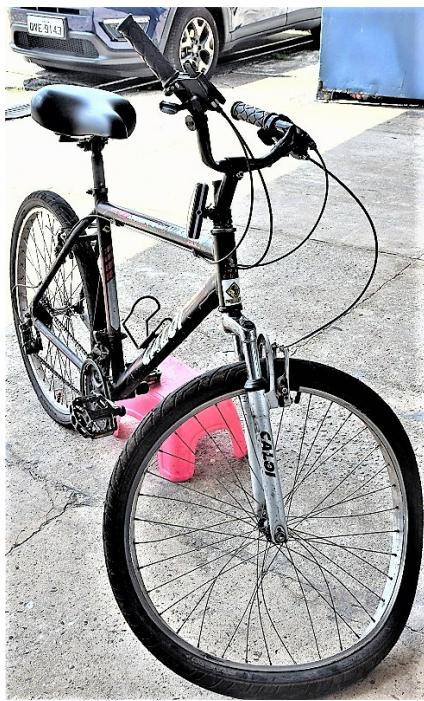
**ILUSTRAÇÃO 01:**

Durante exame criterioso no veículo já mencionado, foi observado que o veículo tipo bicicleta quadro nº "178C747T" (onde o dígito "C" encontra-se invertido, conforme ilustração 03 em anexo) apresentava intervenções externas de natureza mecânica que produziram deformações em seu guidão e em sua roda dianteira (vide ilustrações 01, 02 e 03 em anexo).#

**Vista panorâmica da porção anterior direita do veículo periciado.**

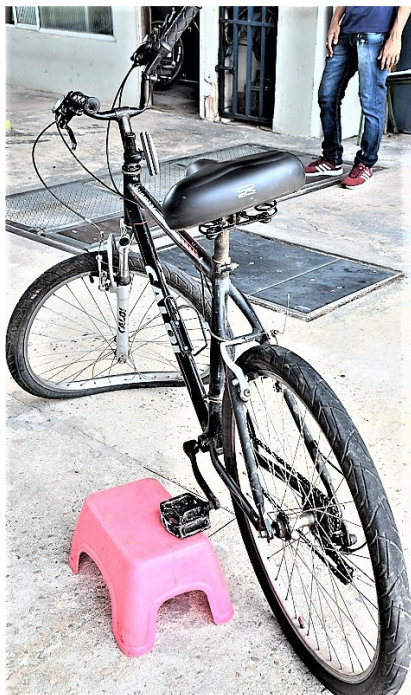
**ILUSTRAÇÃO 02:**

**Vista panorâmica da porção posterior esquerda do veículo periciado.**

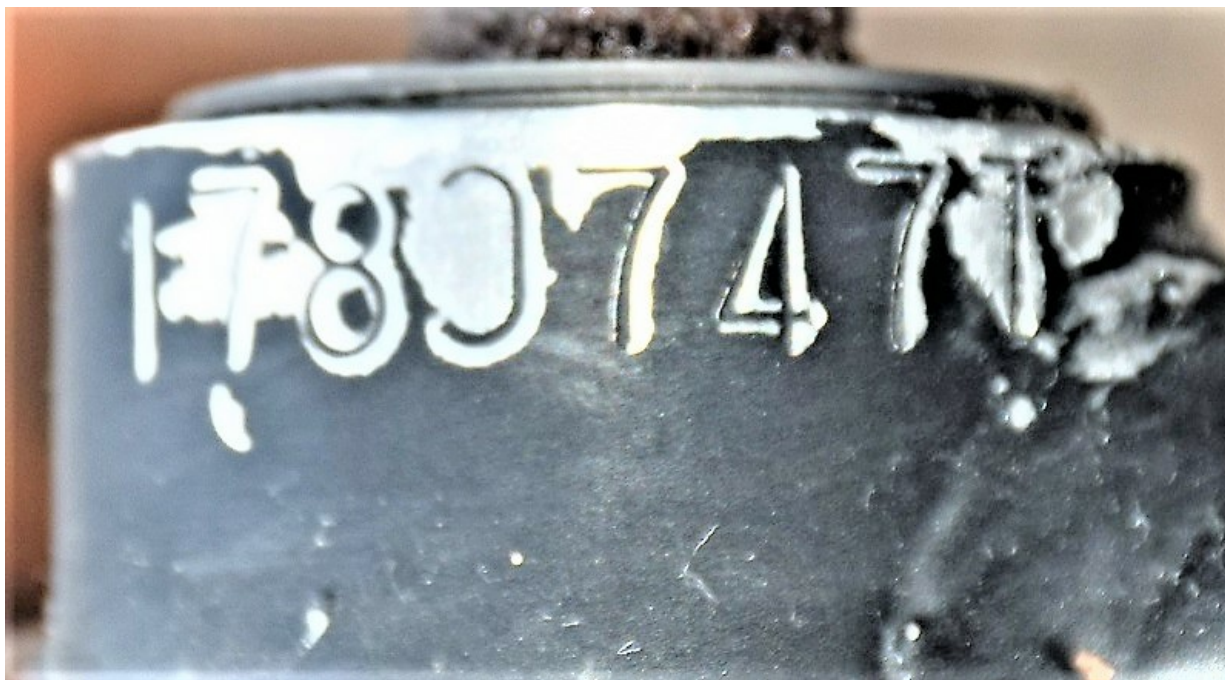
**ILUSTRAÇÃO 03:**

**Vista em detalhe do número de série do veículo em tela.#**
