Laudo nº: 2020.01.000577-FON

1 - HISTÓRICO:

Relata a autoridade solicitante que as imagens contidas na mídia abaixo descrita esta relacionada como o acidente que vitimou a nacional Janice Dias, em frente ao edifício Belvedere, localizado na avenida Senador Lemos. (Anexo I).

A presente perícia tem por objetivo analisar as imagens capturadas pelo circuito de CFTV (considerações 1) do edifício Torre de Belvedere e responder a quesitos formulados pelo DPC Arthur Afonso Nobre de Araujo Sobrinho e do advogado Valério Saavedra.

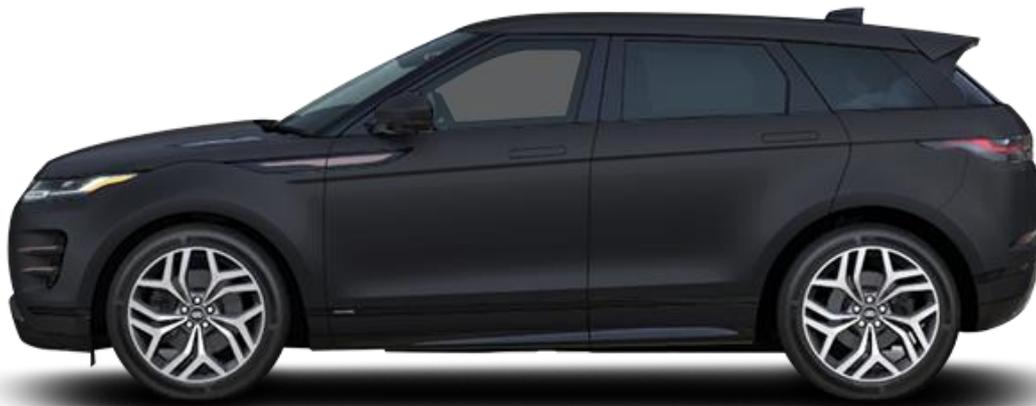
EVOQUE P300 HSE RDY			
Fabricante	Land Rover	Espécie	Utilitário / Jipe
Ano Fab/Mod	2019 / 2020	Cor	Preto
Combustível	Gasolina	Placa	QVA-8496
DIMENSÕES			
Comprimento (mm)	4371	Largura (mm)	1301
Entre eixos (mm)	2681	Altura em relação ao solo (mm)	212
Diâmetro de giro (mm)	11600	Ângulo de ataque (graus)	22,2°
Ângulo de saída (graus)	30,6°	Peso bruto (kg)	2450

* Recebeu Blindagem na sua carroceria, sofrendo alterações na lataria e suspensão

f- V1 tem sua carroceria blindada, que vai acarretar um aumento de 250 kg no seu peso (anexo X);

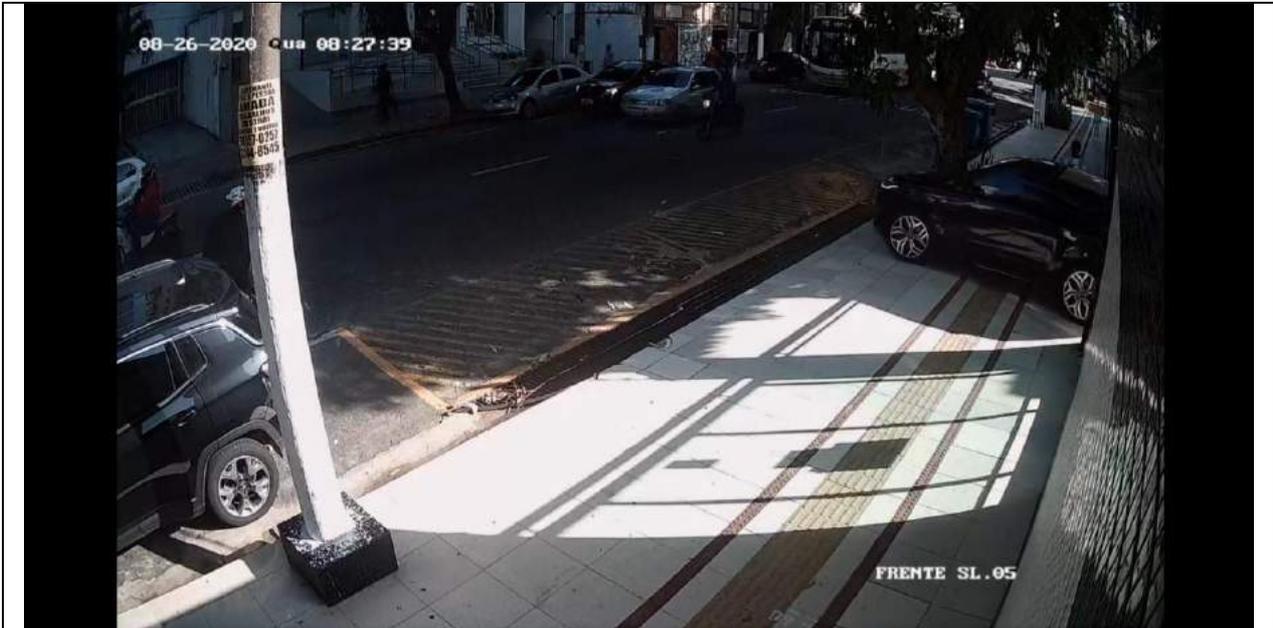
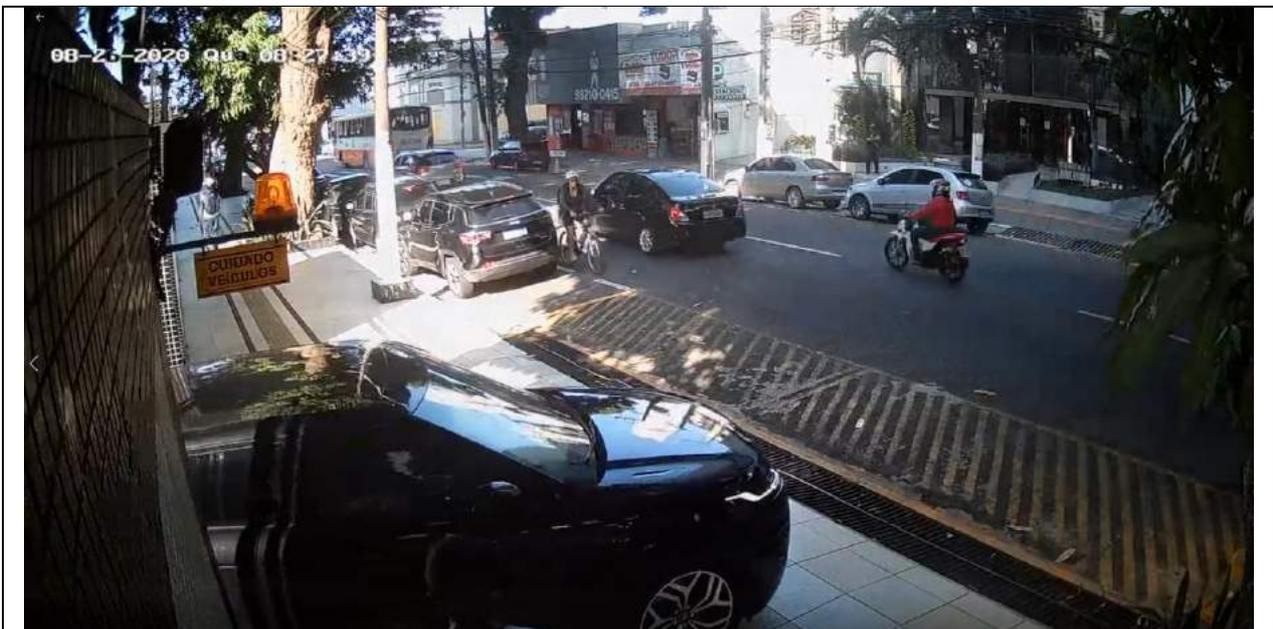
03-Imagem Câmera 05 - A Nacional Janice Dias entra no campo de visão do Nacional Afonso Nobre de Araújo Sobrinho (Portão de Saída - Lado Esquerdo)

04-Imagem Câmera 06 A Nacional Janice Dias entra no campo de visão do Nacional Afonso Nobre de Araújo Sobrinho (Portão de Saída - Lado Direito)

Resposta: Quando ela ultrapassa um veículo estacionada a sua direita, antes de começar a sinalização da área de manobra do prédio Belvedere.

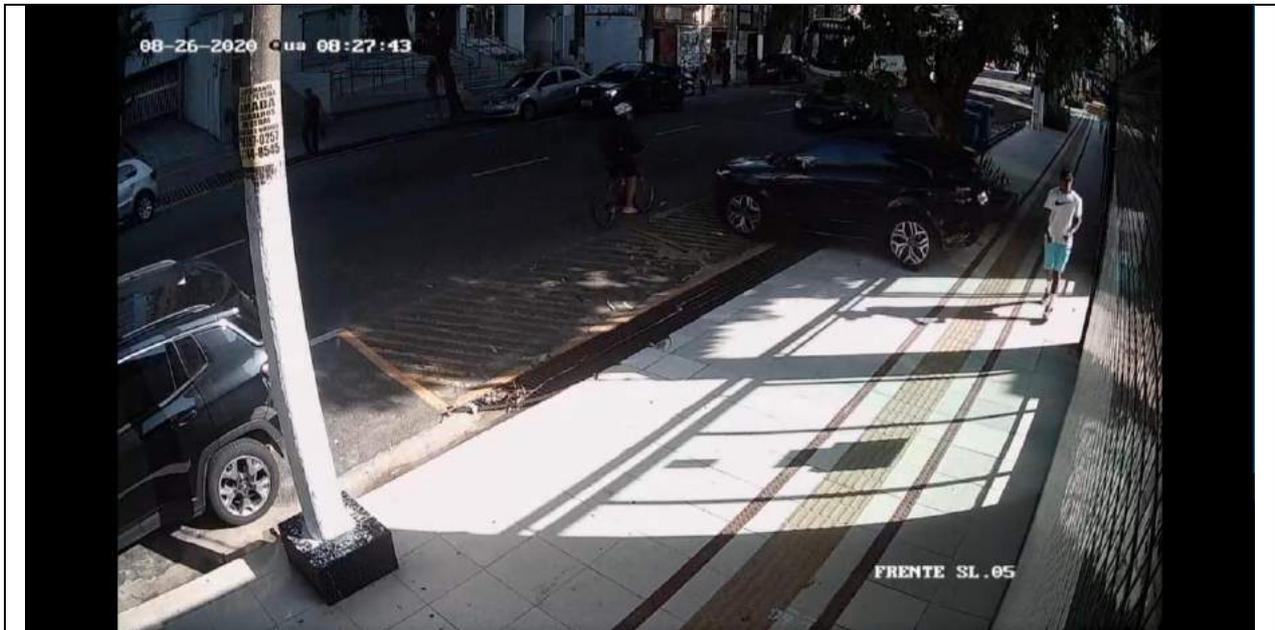
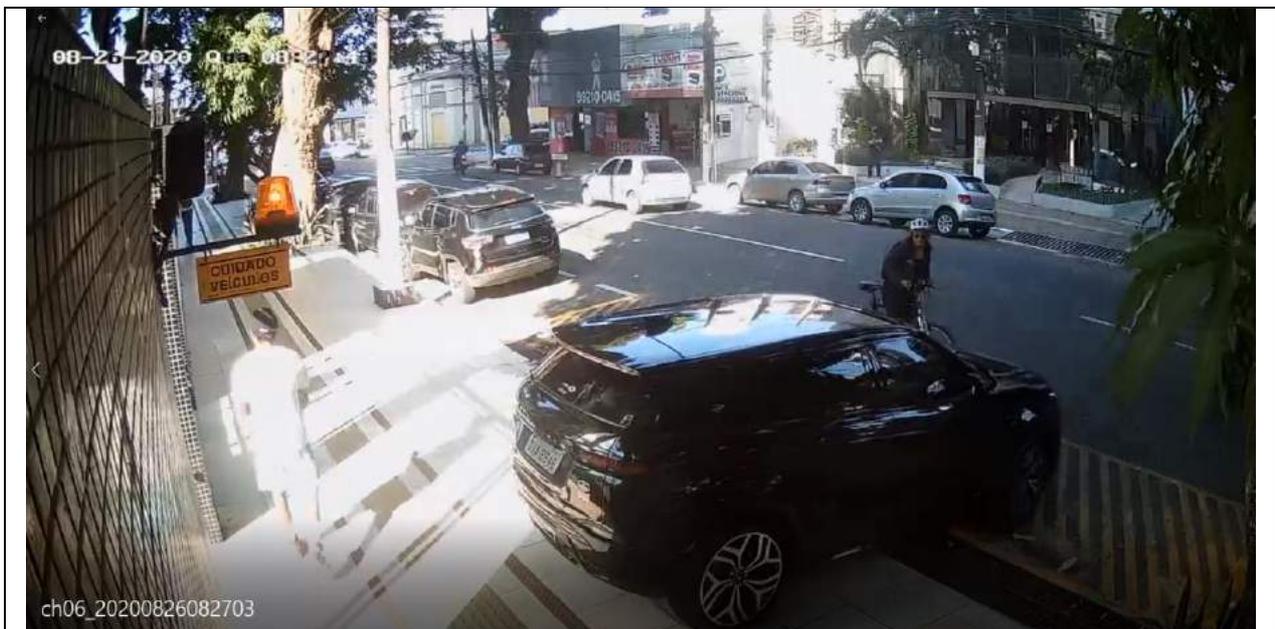
05-Imagem Câmera 05 - Choque eminente entre os dois veículos (Portão de Saída - Lado Esquerdo)

06-Imagem Câmera 06 - Choque eminente entre os dois veículos (Portão de Saída - Lado Direito)

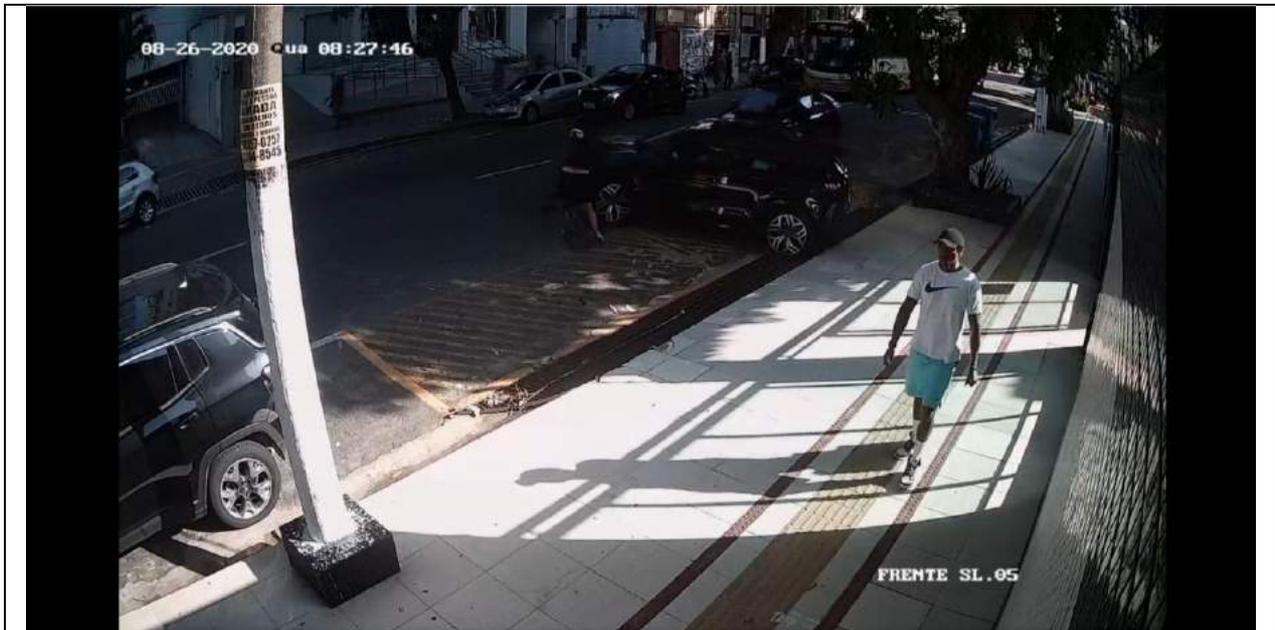
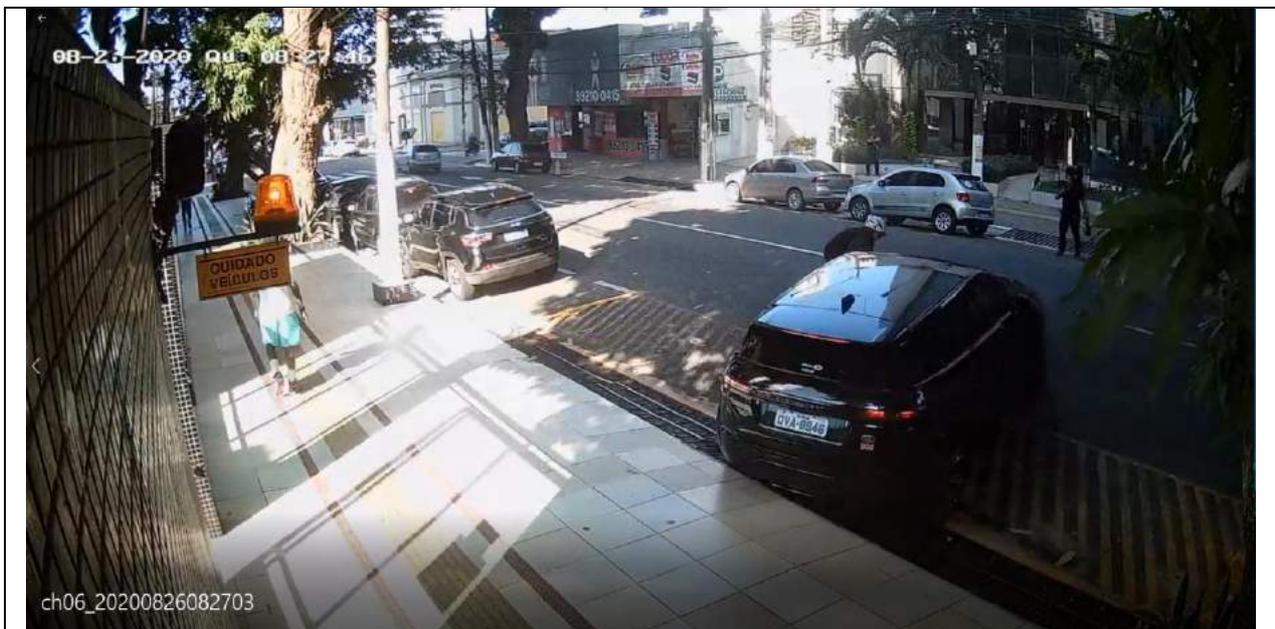
07-Imagem Câmera 05 - Ocorre a colisão (Portão de Saída - Lado Esquerdo)

08-Imagem Câmera 06 - Ocorre a colisão (Portão de Saída - Lado Direito)

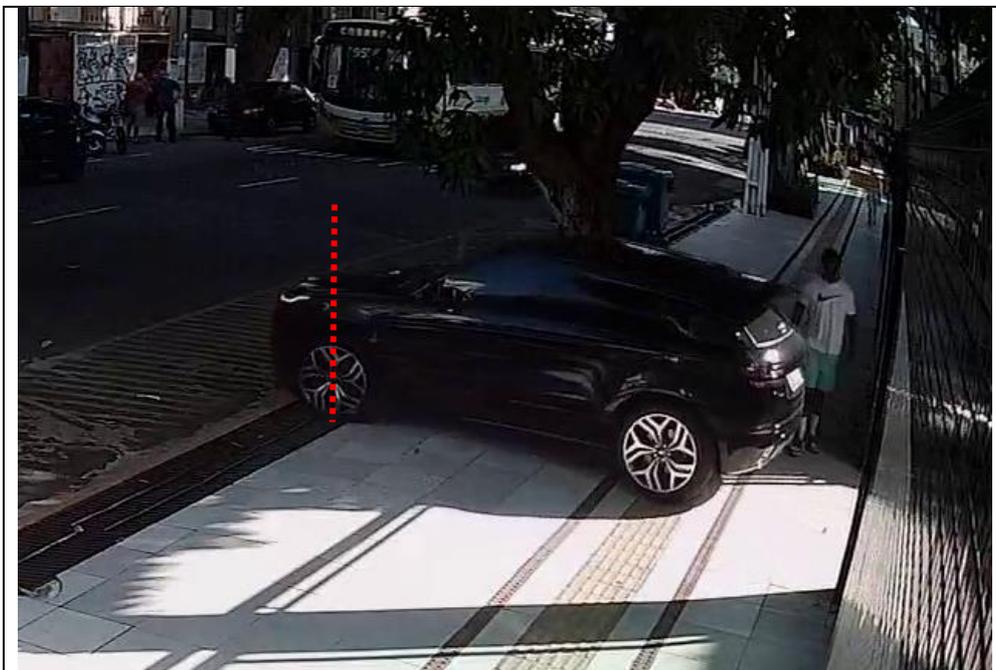
01- Ponto no pneu e grade, linha tracejada

d- Determinamos a velocidade do V1, marcando um ponto no pneu dianteiro esquerdo e medindo o seu diâmetro, chegando a uma distância percorrida (perímetro) de 2,334 mm, fazendo assim uma relação com a taxa de quadros 12/segundo, teremos o tempo de 0,4 segundos, que nos vai dar 0,56 metros / segundo. (anexo VIII);

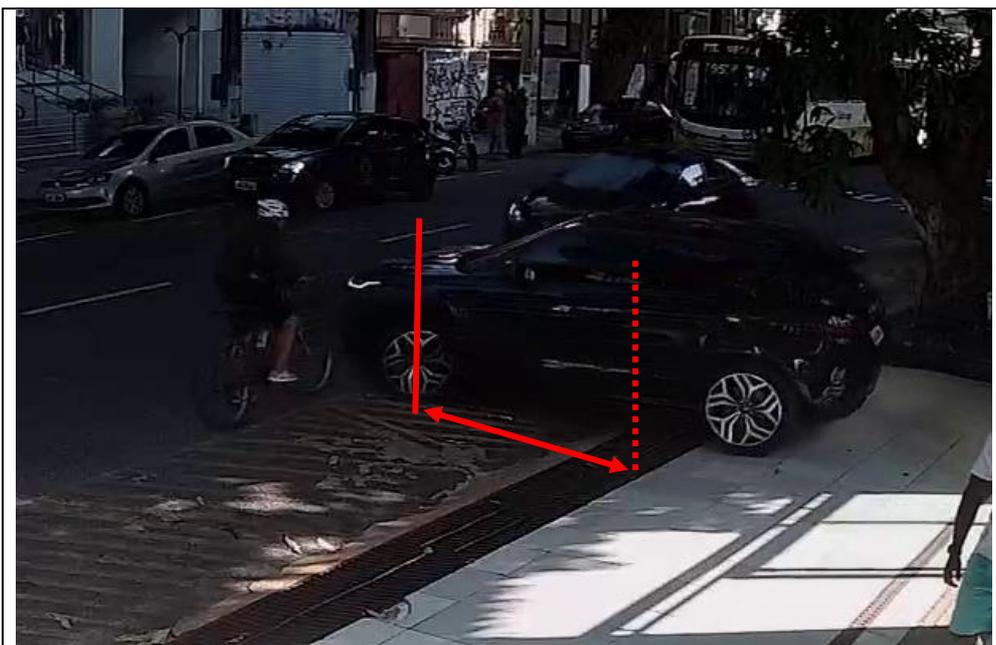
02- Ponto no pneu após percorre o seu perímetro, com 2,334 mm

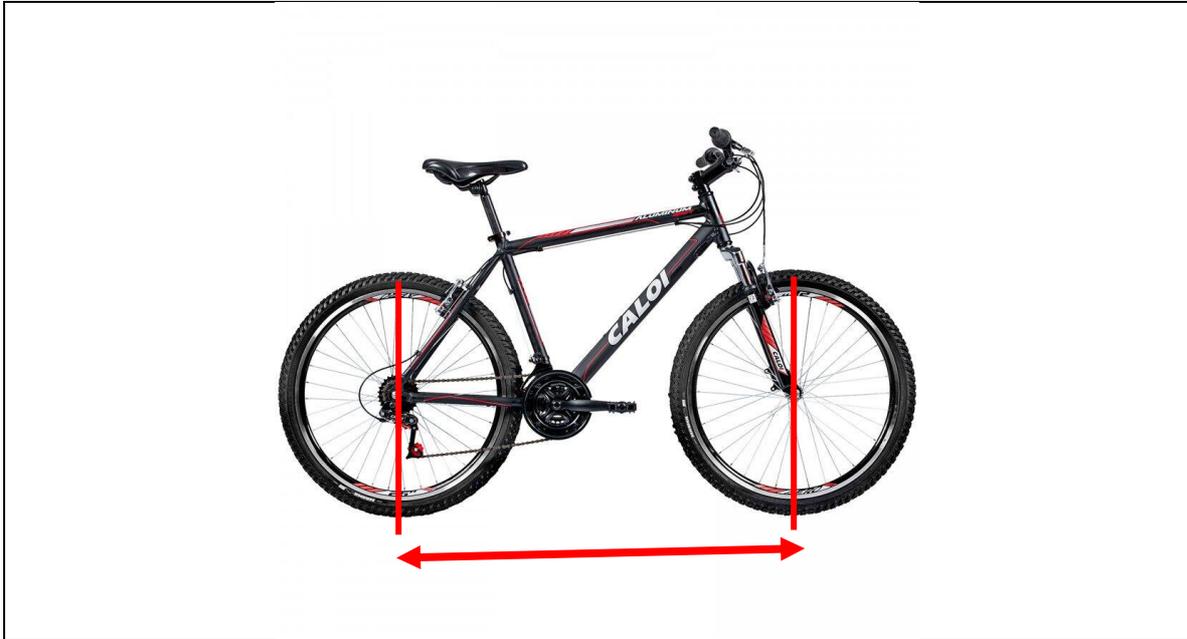
01 - Distância entre os eixos da bicicleta, com 1.058mm

e- Determinamos a velocidade do V2, marcando o centro do eixo dianteiro em um ponto da avenida Senador Lemos e em seguida o centro do eixo traseiro quando este passa sobre o mesmo ponto, chegando a uma distância percorrida de 1,058 m, fazendo assim uma relação com a taxa de quadros 125 /segundos, teremos o tempo de 4,17 segundos, que nos vai dar 2,01 metros por segundo. (anexo IX);

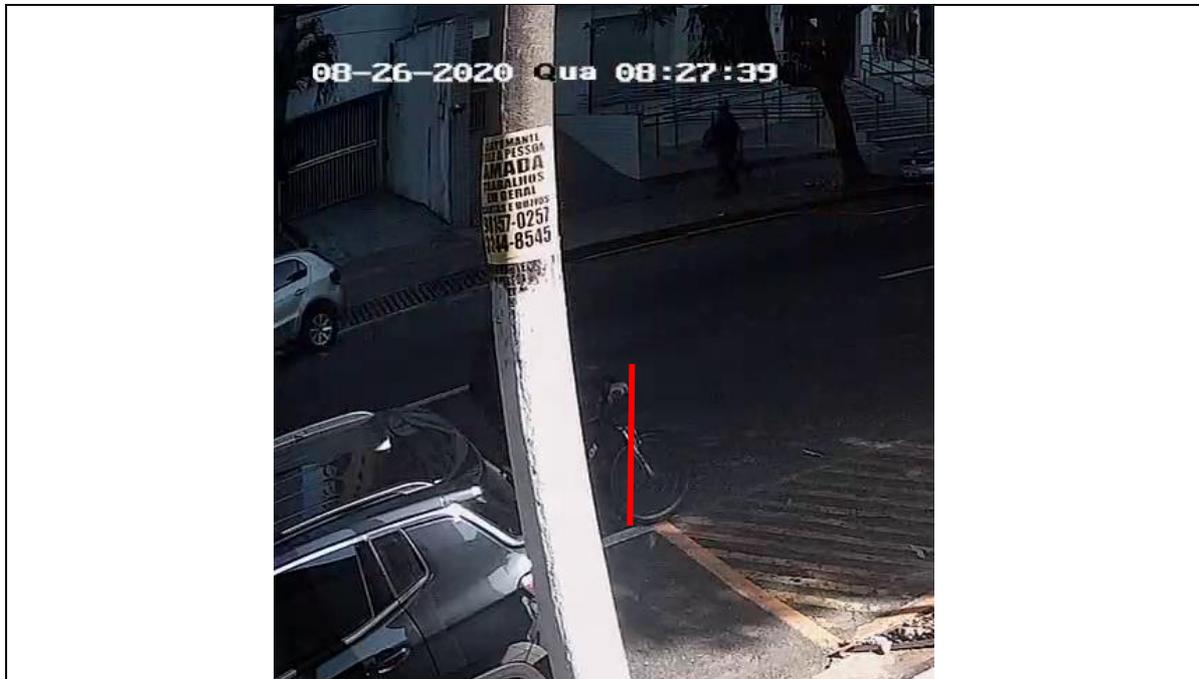
02 - Momento que o eixo dianteiro cruza alinha A

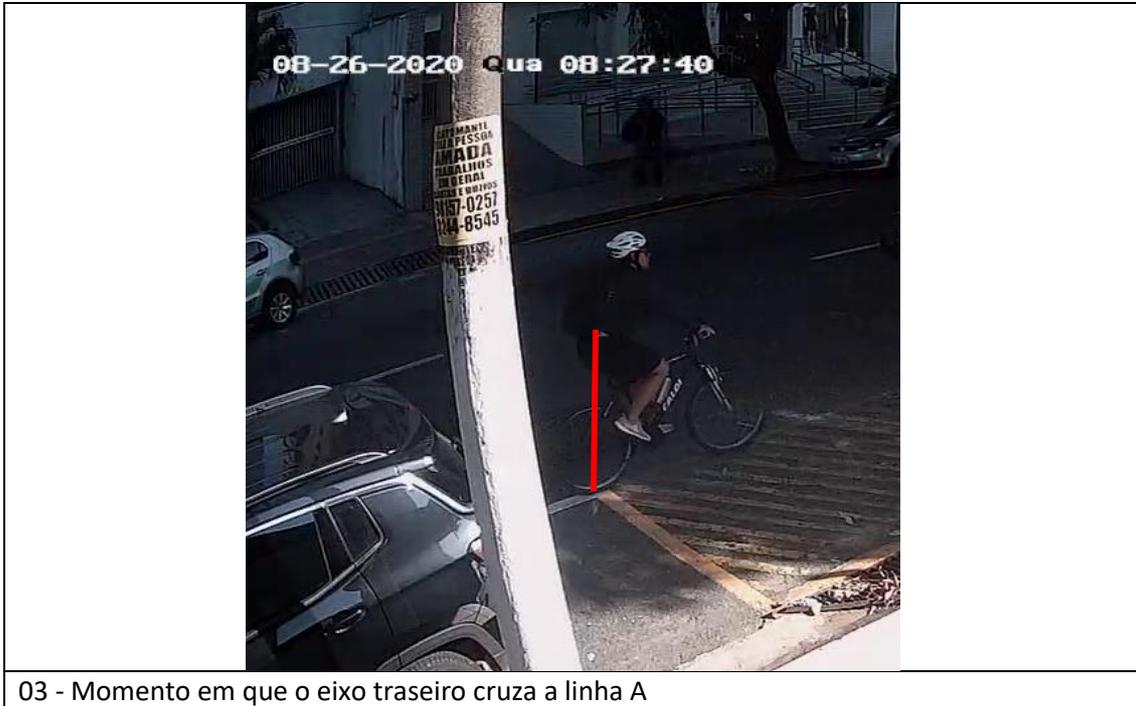
03 - Momento em que o eixo traseiro cruza a linha A

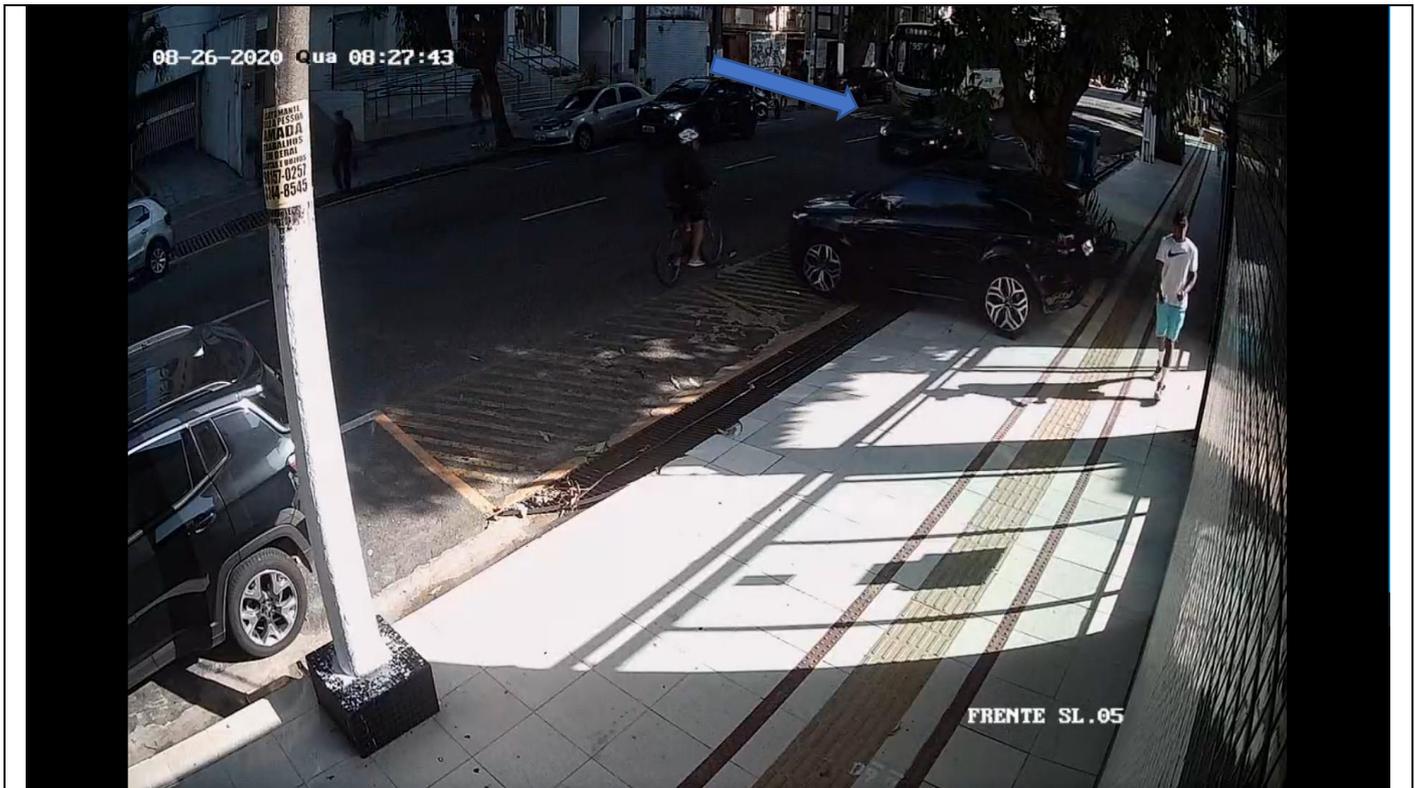
01- Veículo sinaliza entrada a esquerda e cede passagem ao V1

j- Existe um carro que vai entrar no prédio Belvedere e dá sinal de conversão a esquerda, dando passagem para a saída de V1 (anexo XI).

Resposta: O estacionado utiliza sua lanterna intermitente (pisca-pisca), para informar que vai fazer a conversão a esquerda.
