## **PARECER TÉCNICO**

**OBJETOS DE ANÁLISES:** Laudo Pericial N.º 2020.01.000577-FON, emitido pelo  
Instituto de Criminalística do CPC Renato Chaves-PA,  
Gravações de vídeos e o Inquérito Policial.

## 1- INTRODUÇÃO

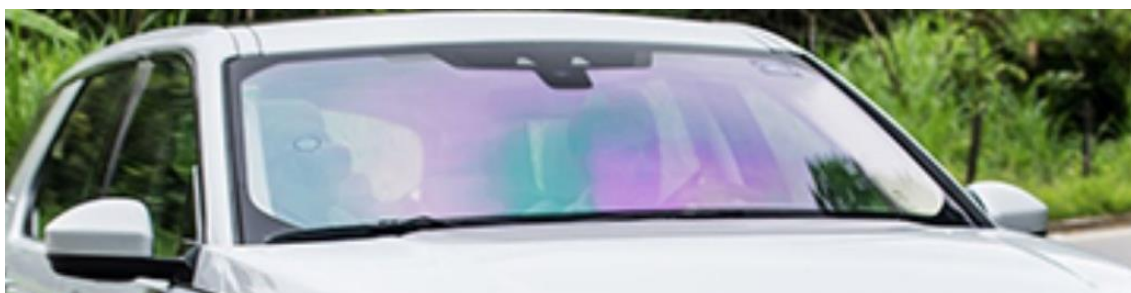
Imagem 08A

Com o objetivo de complemento ilustrativo, a imagem 08A (obtida na internet) mostra um condutor, em outra camionete, com o posicionamento semelhante ao da cabeça do condutor Mariano de Oliveira Lages na imagem 08.

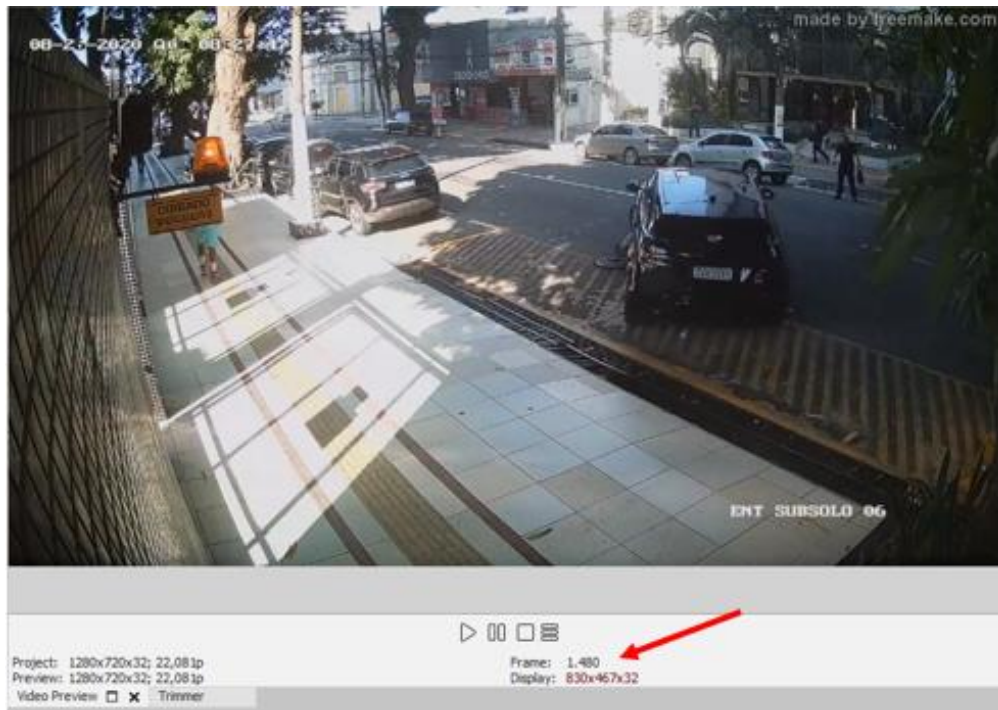
Imagem 21

O **frame 1480** mostra o instante, depois do atropelamento, no qual o condutor ainda não havia acionado os freios do veículo.

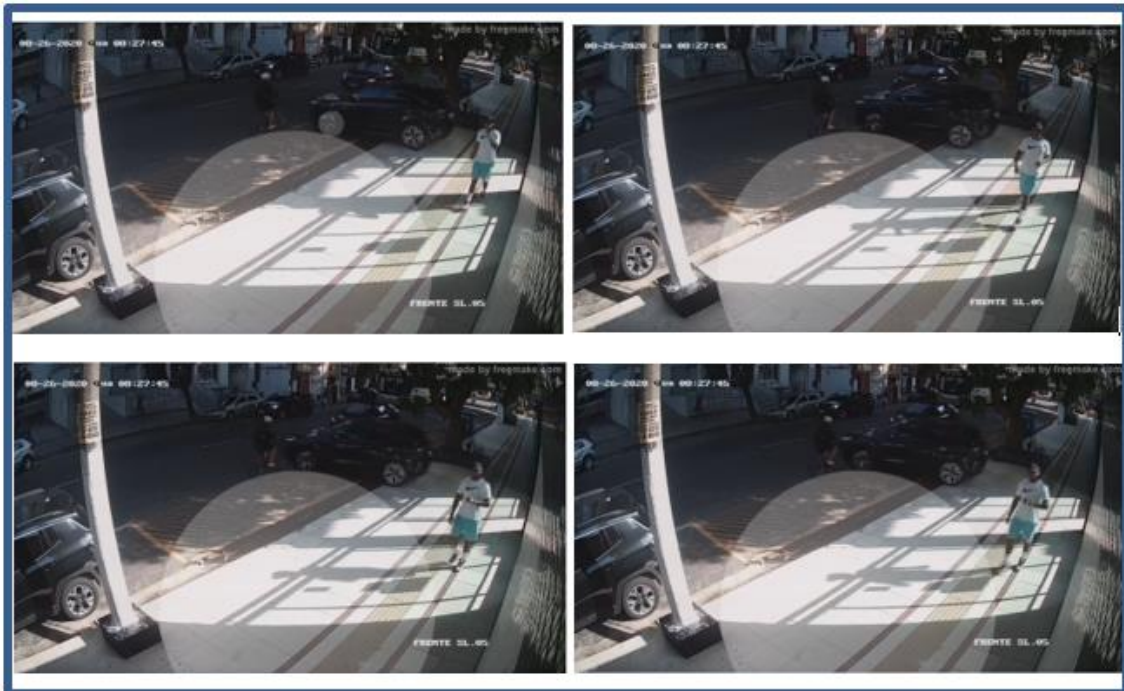
Imagem 28

Deveria ter sido considerado ainda, que o movimento da roda dianteira esquerda foi em trajetória curva e acelerado, enquanto o da traseira, parte foi retilíneo, bem como que a velocidade do veículo foi variada, o que pode ser constatado pelas luzes dos freios ao longo de todo o percurso.

O conjunto de frames sequenciais ilustra a roda dianteira esquerda sempre na tangente à curva.

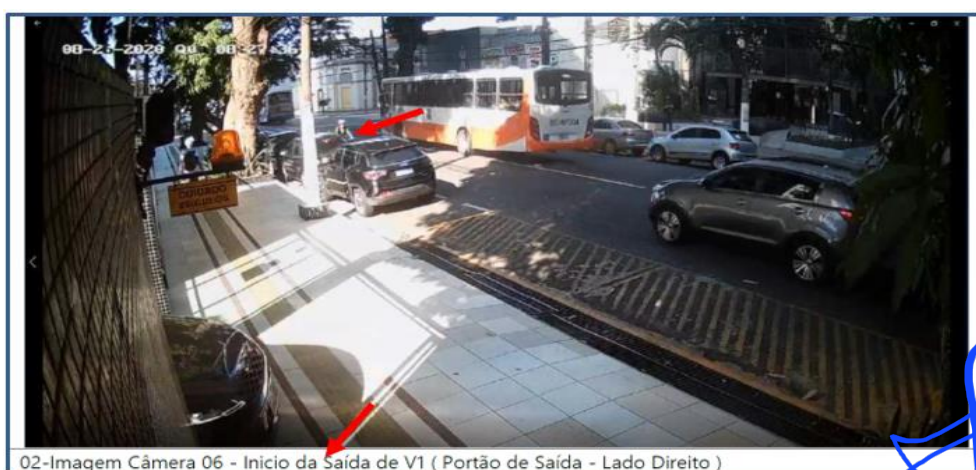
Imagem 32

Visualiza-se a vítima perto do segundo automóvel estacionado em uma distância maior do que aquela quando entra no campo de visão do condutor.

Consta na descrição sobre a imagem (seta) que neste instante a vítima entra no campo de visão do condutor.

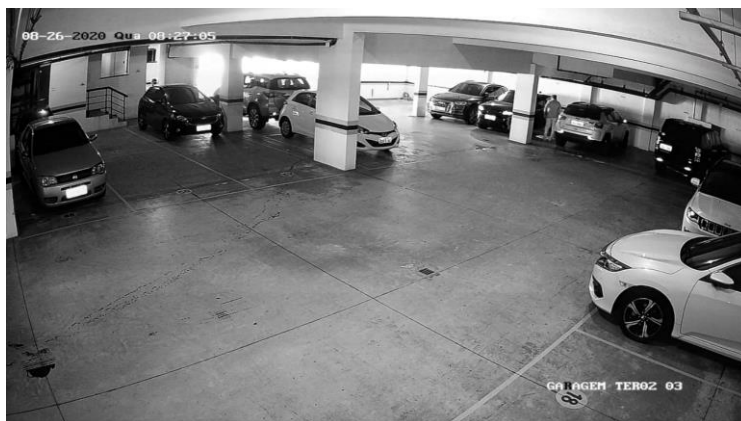
Imagem 36

A segunda imagem é a primeira do segundo clip, o qual é a sequência do primeiro, mas um detalhe chama a atenção para o horário indicado de **08:27:18**.

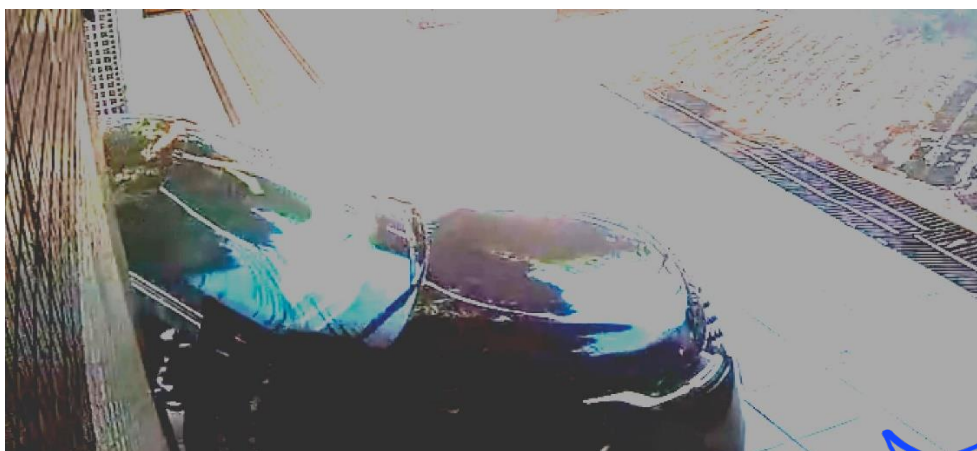
Imagem 40

A imagem 40 foi extraída do vídeo no momento em que a camionete saía da garagem.

Esta imagem 40 mostra a saída da camionete e pode-se ver a testa do condutor, parte do cabelo, sua orelha direita (parte mais clara região do cabelo), parte do seu braço, grande parte da direção e a mão direita segurando algo muito semelhante a celular.

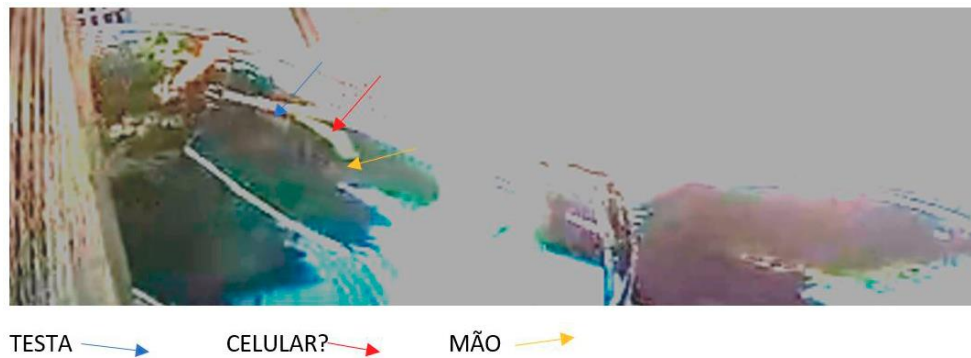
Imagem 41- Detalhe

Os detalhes mencionados foram ampliados e mostrados nas imagens 41 e 42.

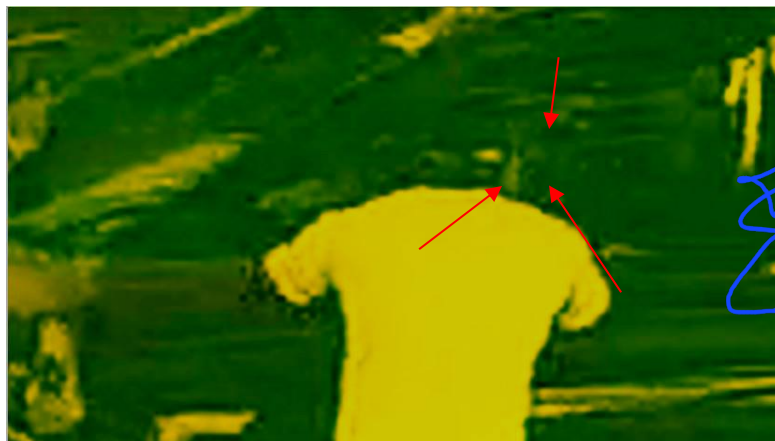
Imagem 46

O conjunto das constatações obtidas a partir dessas imagens, que não significam de forma alguma o universo das que foram analisadas minuciosamente em monitores de alta definição e com diferentes efeitos, conduziram o Signatário à convicção de que o sr. Mariano estava com a atenção voltada para o seu aparelho celular, no mínimo, a partir do momento em que o veículo saiu da garagem.
