PROCESSO: 0017755-36.2020.8.14.0401  
SECRETARIA DA 4ª VARA CRIMINAL DE BELEM  
PROTOCOLO: 2020.02616969-40  
CLASSE: MEMORIAIS  
DATA DA ENTRADA: 17/11/2020 12:43:20  
ENVOLVIDOS.:

Flávio Almeida, brasileiro, solteiro, exercendo legalmente sua profissão, indicado pela requerente, Mariano, vem apresentar seu Parecer Técnico sobre o Laudo Pericial nº 2020.01.000577 - FON

**05 – ANÁLISE DO LAUDO 2020.01.000577 – FON**

Laudo nº: 2020.01.000626-CCV

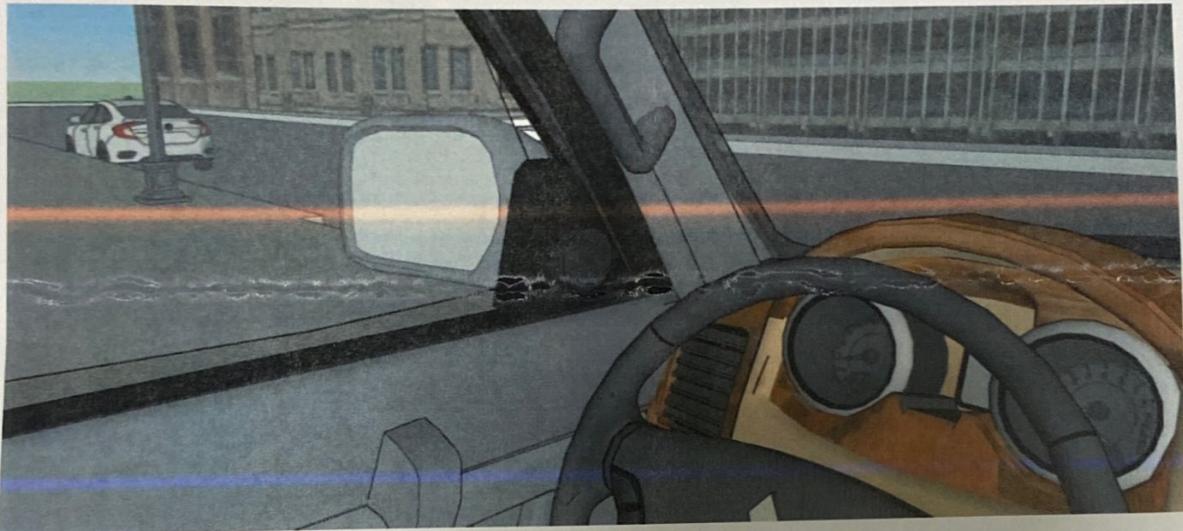
Tendo como norte as palavras do professo Lino Almeida, que nos diz “- Acidente é qualquer acontecimento inesperado, casual, fortuito ou de força maior e foge ao curso normal, que advêm danos à pessoas e/ou ao patrimônio”, exemplifica de maneira magistral o ocorrido, o senhor Mariano, quando sai de seu prédio, não tem como saber que a senhora Janice, “**vinha trafegando na contra mão da Av. Senador Lemos**”, ela ficou encoberta pelos carros estacionados, conforme imagem abaixo.

Visão do senhor Mariano logo após sua saída

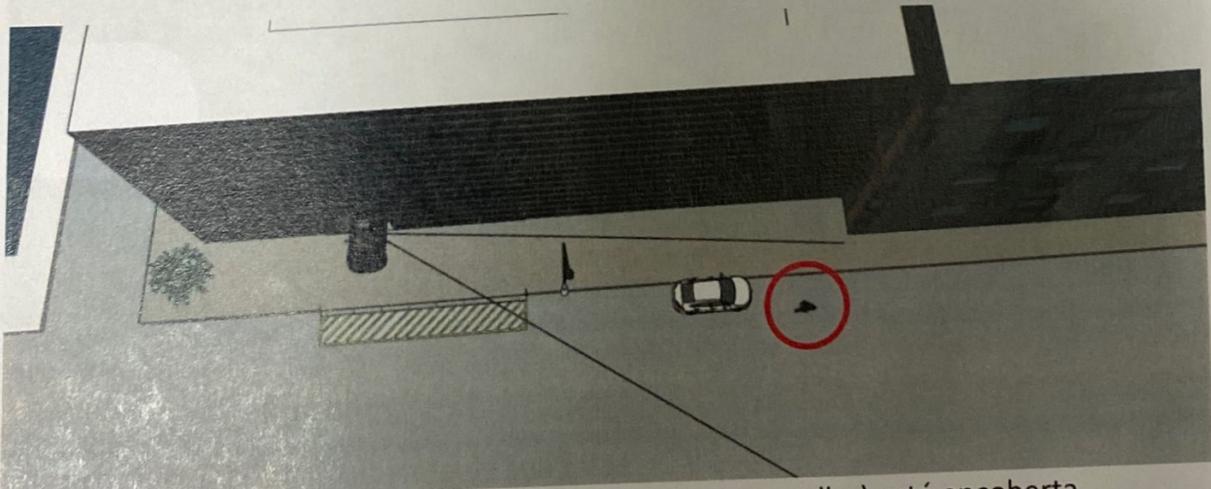
Visão aérea do incidente, onde a senhora Janice (em vermelho) está encoberta. Quando a senhora Janice (V2) ultrapassa o último carro estacionado e entra no campo de visão do senhor Mariano (V1), ela está a aproximadamente 7 metros e devido a sua velocidade, vai vencer rapidamente o espaço entre ambos, vindo parar sua bicicleta bem

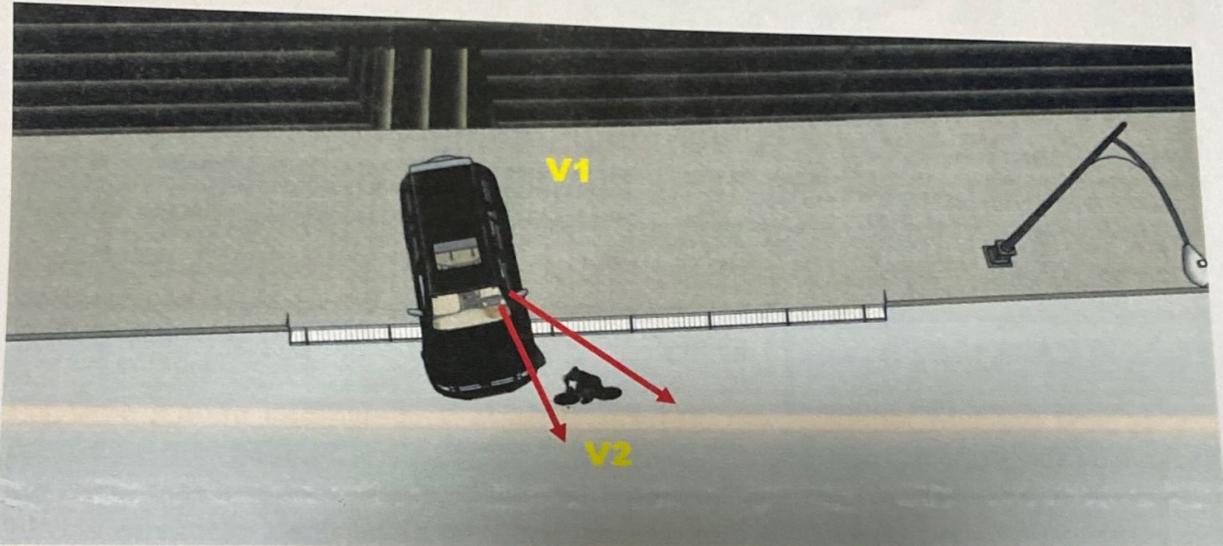
na direção da coluna do veículo do senhor Mariano, ficando assim encoberta, conforme imagem abaixo.

Área encoberta pela coluna do veículo

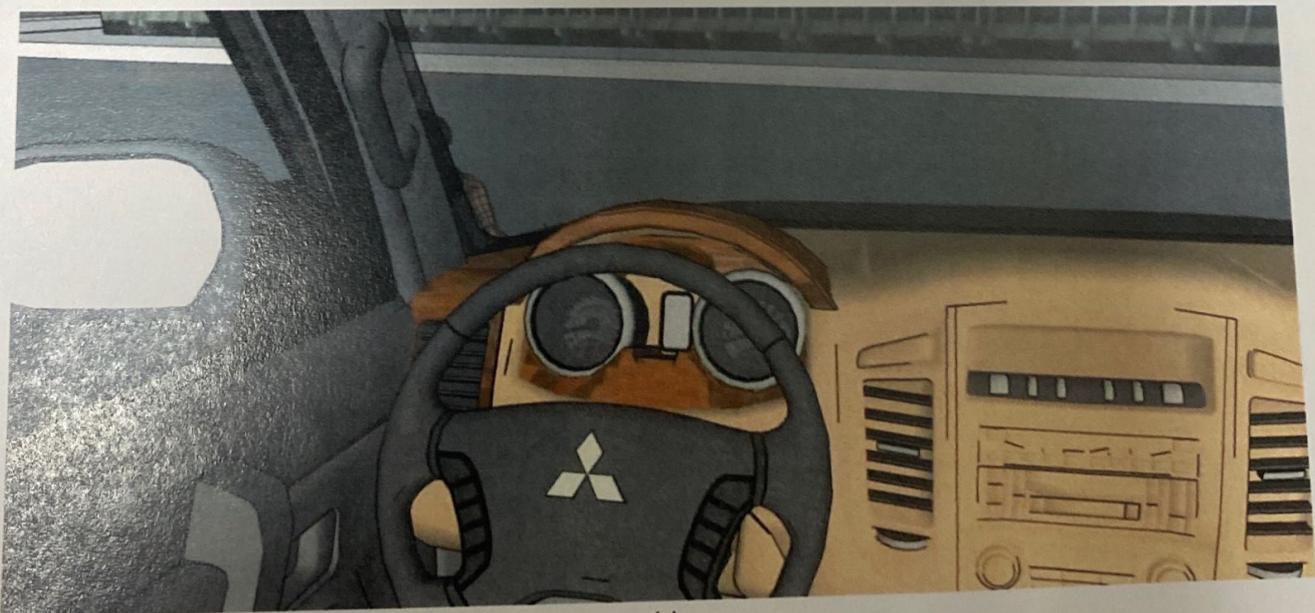
Visão do senhor Mariano quando de sua saída

O senhor Mariano olha para seu lado direito e sai, não tendo a menor noção da presença da senhora Janice, que só vem notar a situação quando alertado por populares.

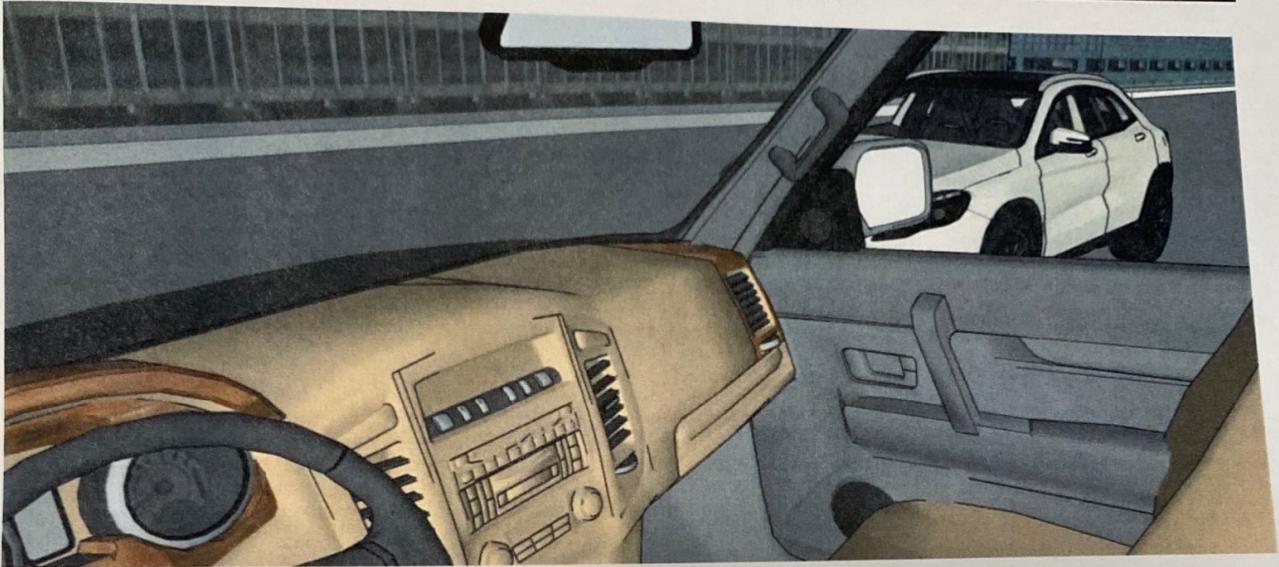
Visão a esquerda do senhor Mariano na hora da saída.

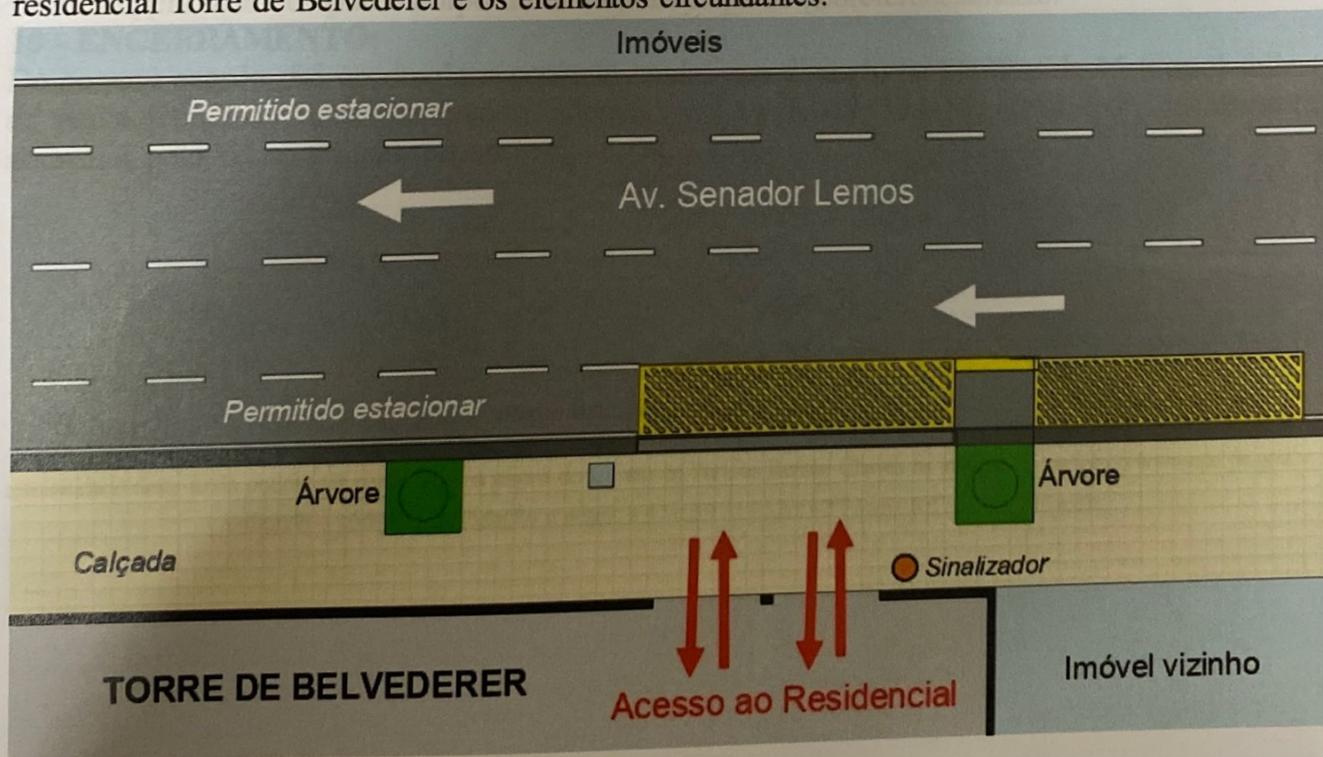
As duas laterais da pista de rolamento da Av. Senador Lemos, apresentavam sinalizações permitindo estacionamento de veículo em longitudinal à via, havendo interrupção no perímetro correspondente aos dois portões supramencionados, com faixas horizontais amarelas, indicando proibido estacionar e/ou entrada e saída de veículos. A figura a seguir mostra o acesso ao residencial Torre de Belvederer e os elementos circundantes.

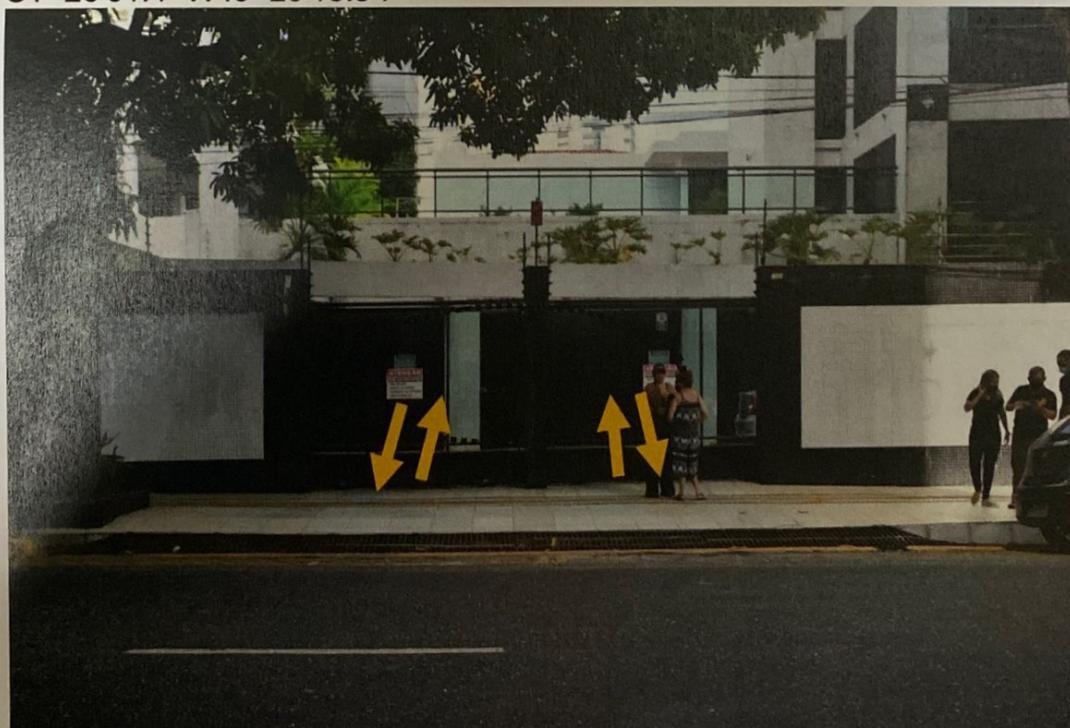
FOTO 02: Visualização frontal dos portões de acesso da Torre de Belvederer. Setas indicando os vãos de acesso dos dois portões.

Na porção direita deste imóvel, havia dois portões de acesso de veículos, de estrutura metálica laminados com vidro translúcido, medindo cada um 2,99m de largura, separados por uma pilastra, havendo placas de alertas semelhantes afixadas na superfície externa dos dois portões com as seguintes inscrições: “ATENÇÃO PORTA COM FECHAMENTO AUTOMÁTICO” ATENÇÃO PARA SUA SEGURANÇA - NÃO BUZINE, - ABAIXE OS FAROIS, ACENDA A LUZ INTERNA, - IDENTIFIQUE-SE. Nos dois portões não havia indicações, no lado externo, para entrada e saída. Havia ainda, afixado ao lado direito do portão da direita do imóvel, um sinalizador luminoso de garagem, com placa “CUIDADO VEÍCULO”, que se apresentava em funcionamento.

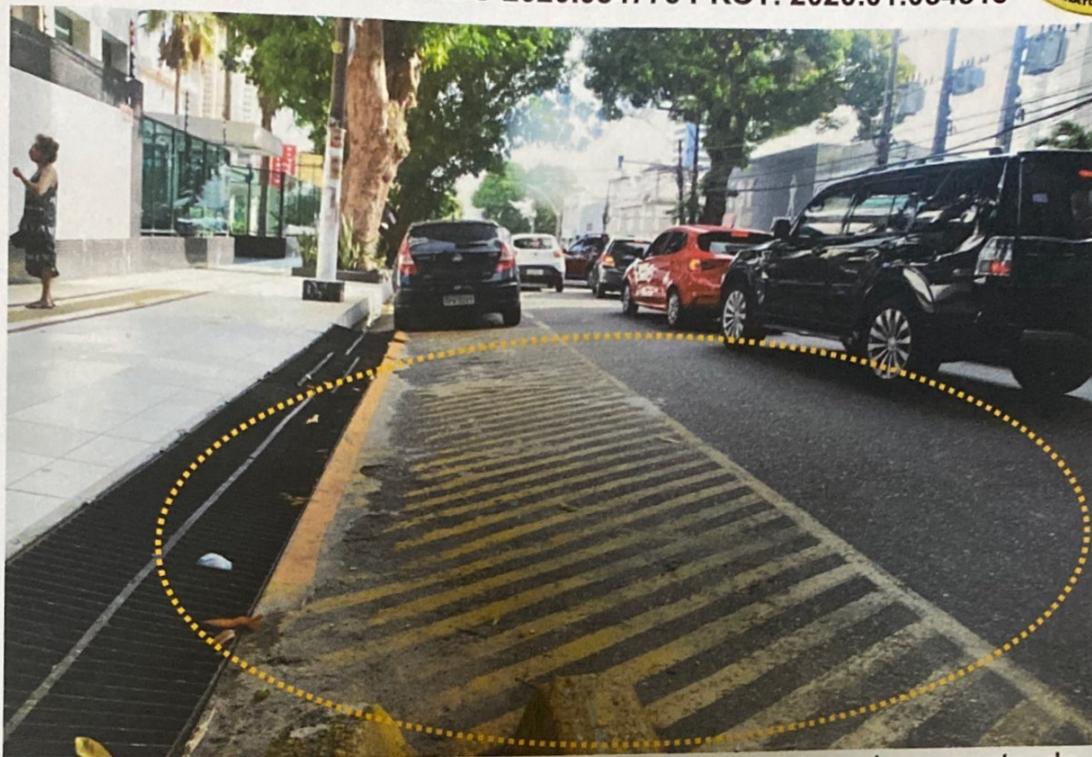
FOTO 03: Local indicado pelos acompanhantes como sendo o ponto do acidente, sem, no entanto, sinais ou vestígios relacionados.

Baseado nas informações prestadas pelos acompanhantes da perícia, o local foi devidamente periciado, no entanto não foram encontrados elementos materiais que nos permitissem afirmar a existência de evento de natureza violenta no local.

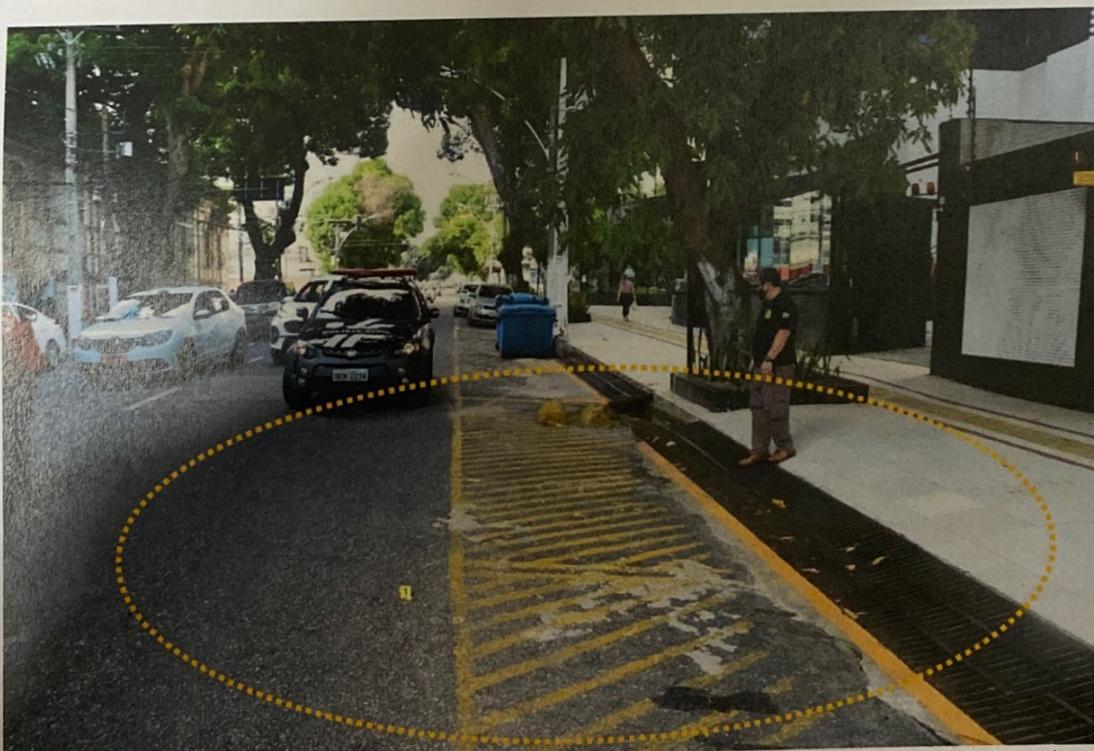
FOTO 04: Local indicado pelos acompanhantes como sendo o ponto do acidente, em outro ângulo, sem, no entanto, sinais ou vestígios relacionados.

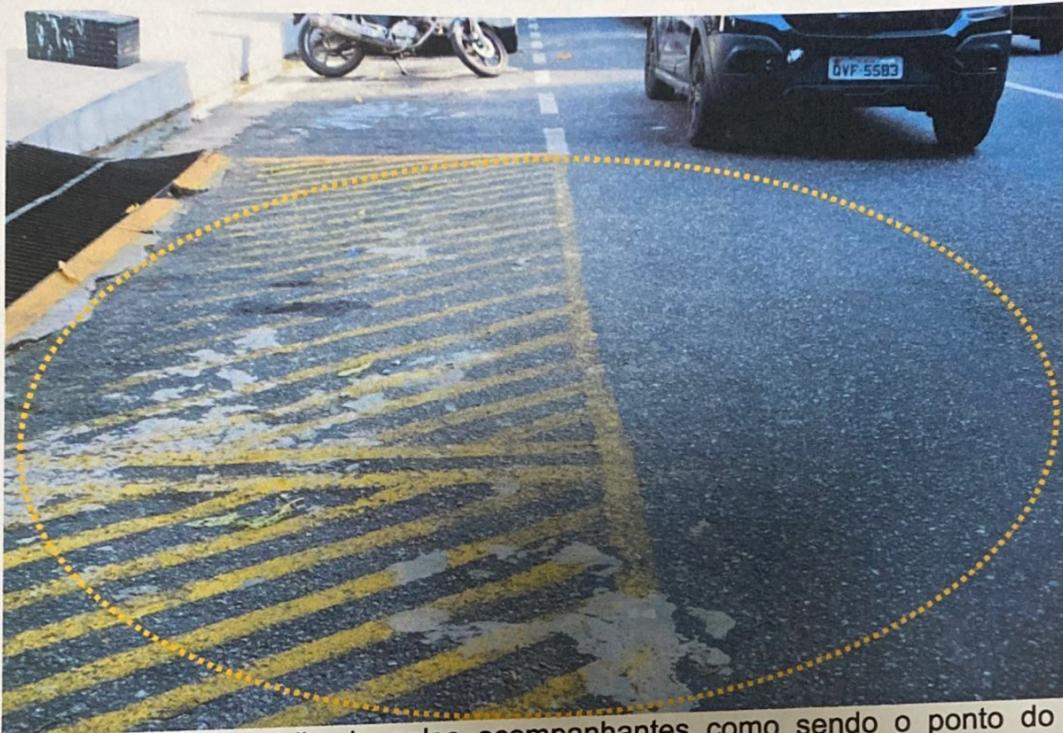
**FOTO 05:** Local indicado pelos acompanhantes como sendo o ponto do acidente, no entanto, sem sinais ou vestígios relacionados.

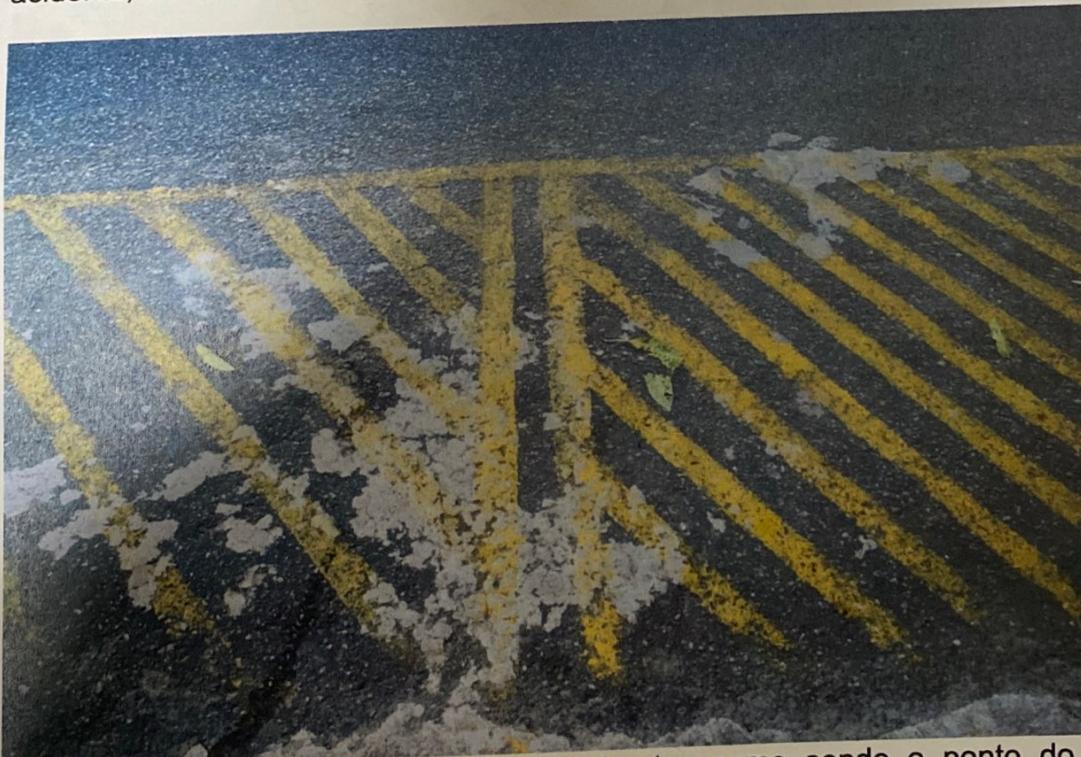
**FOTO 06:** Local indicado pelos acompanhantes como sendo o ponto do acidente, no entanto, sem sinais ou vestígios relacionados.
